Projeto Araxá.

**Estudo Geoambiental
das Fontes Hidrominerais.**

CPRM – SERVIÇO GEOLÓGICO DO BRASIL

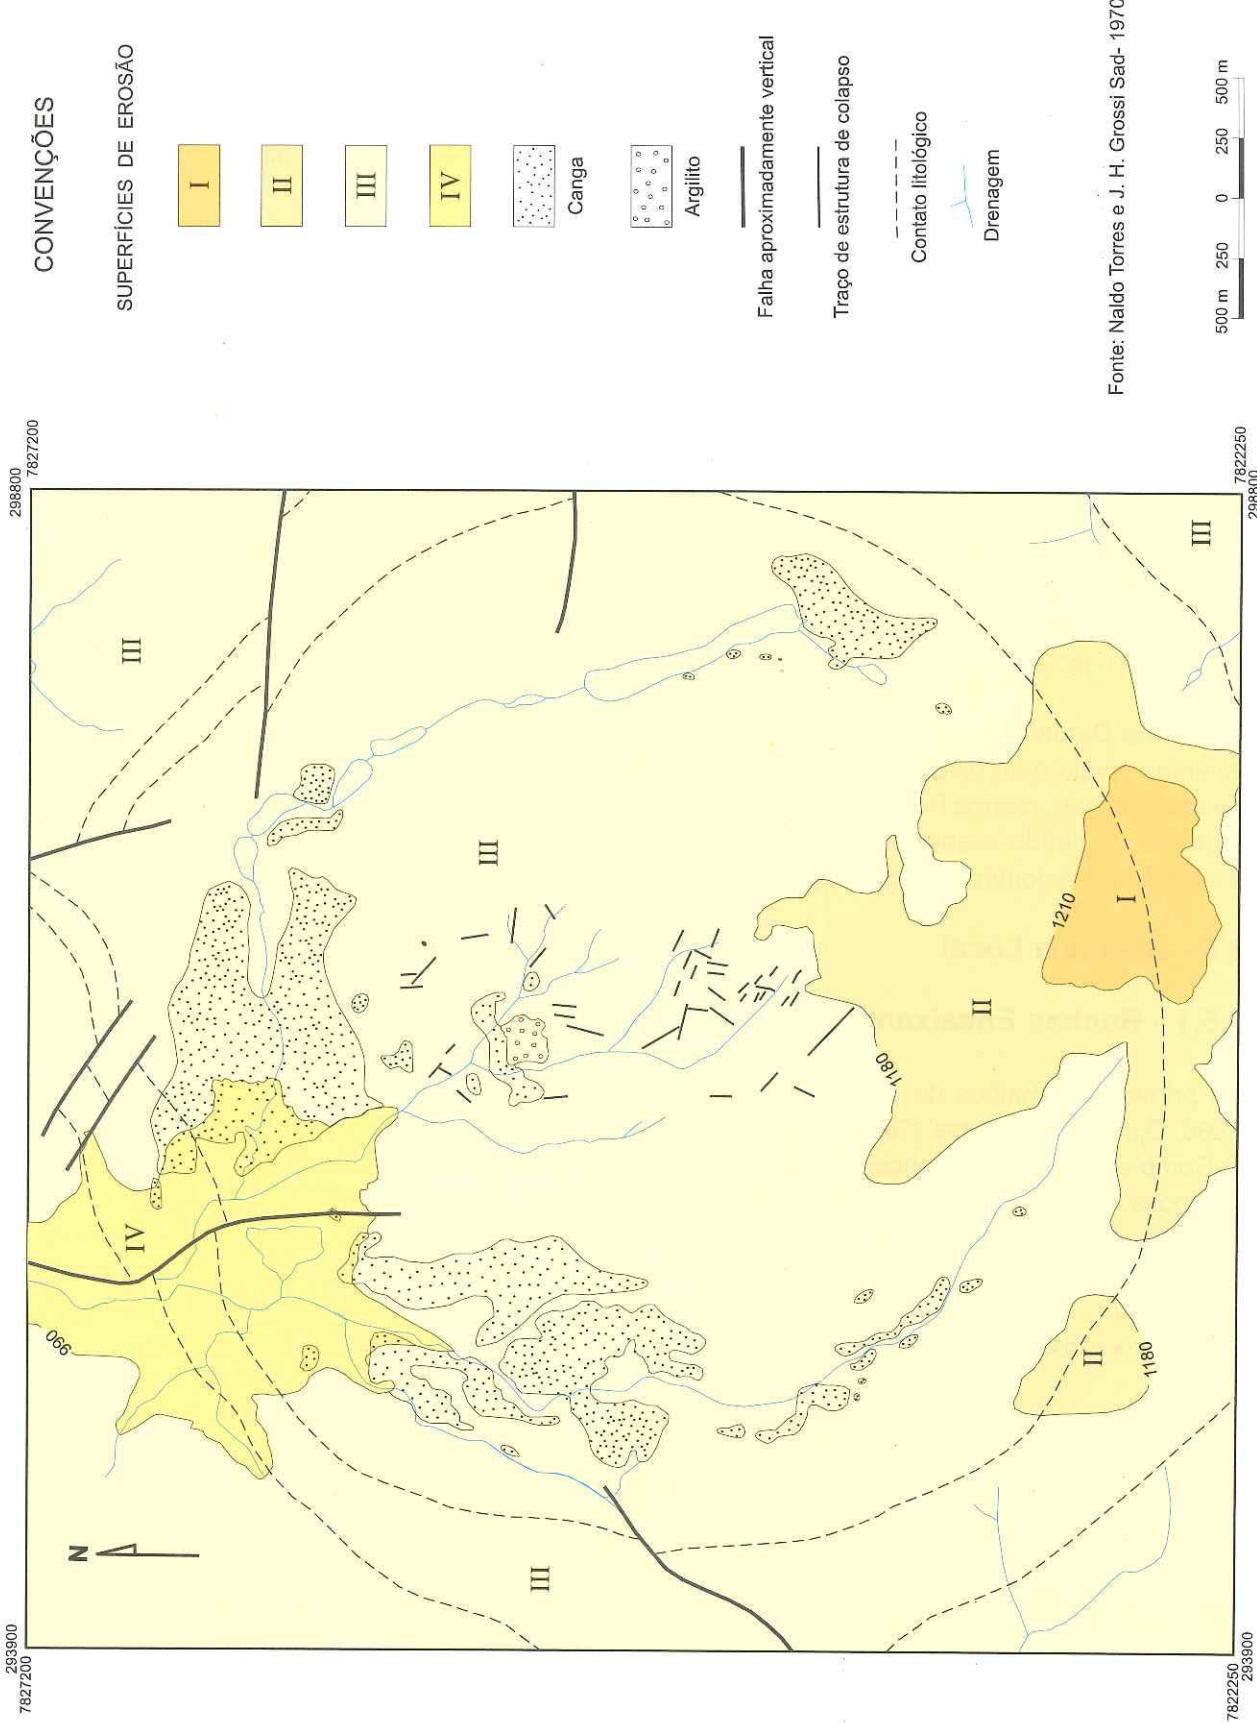
Figura 2 - Mapa Geomorfológico do Barreiro / Araxá

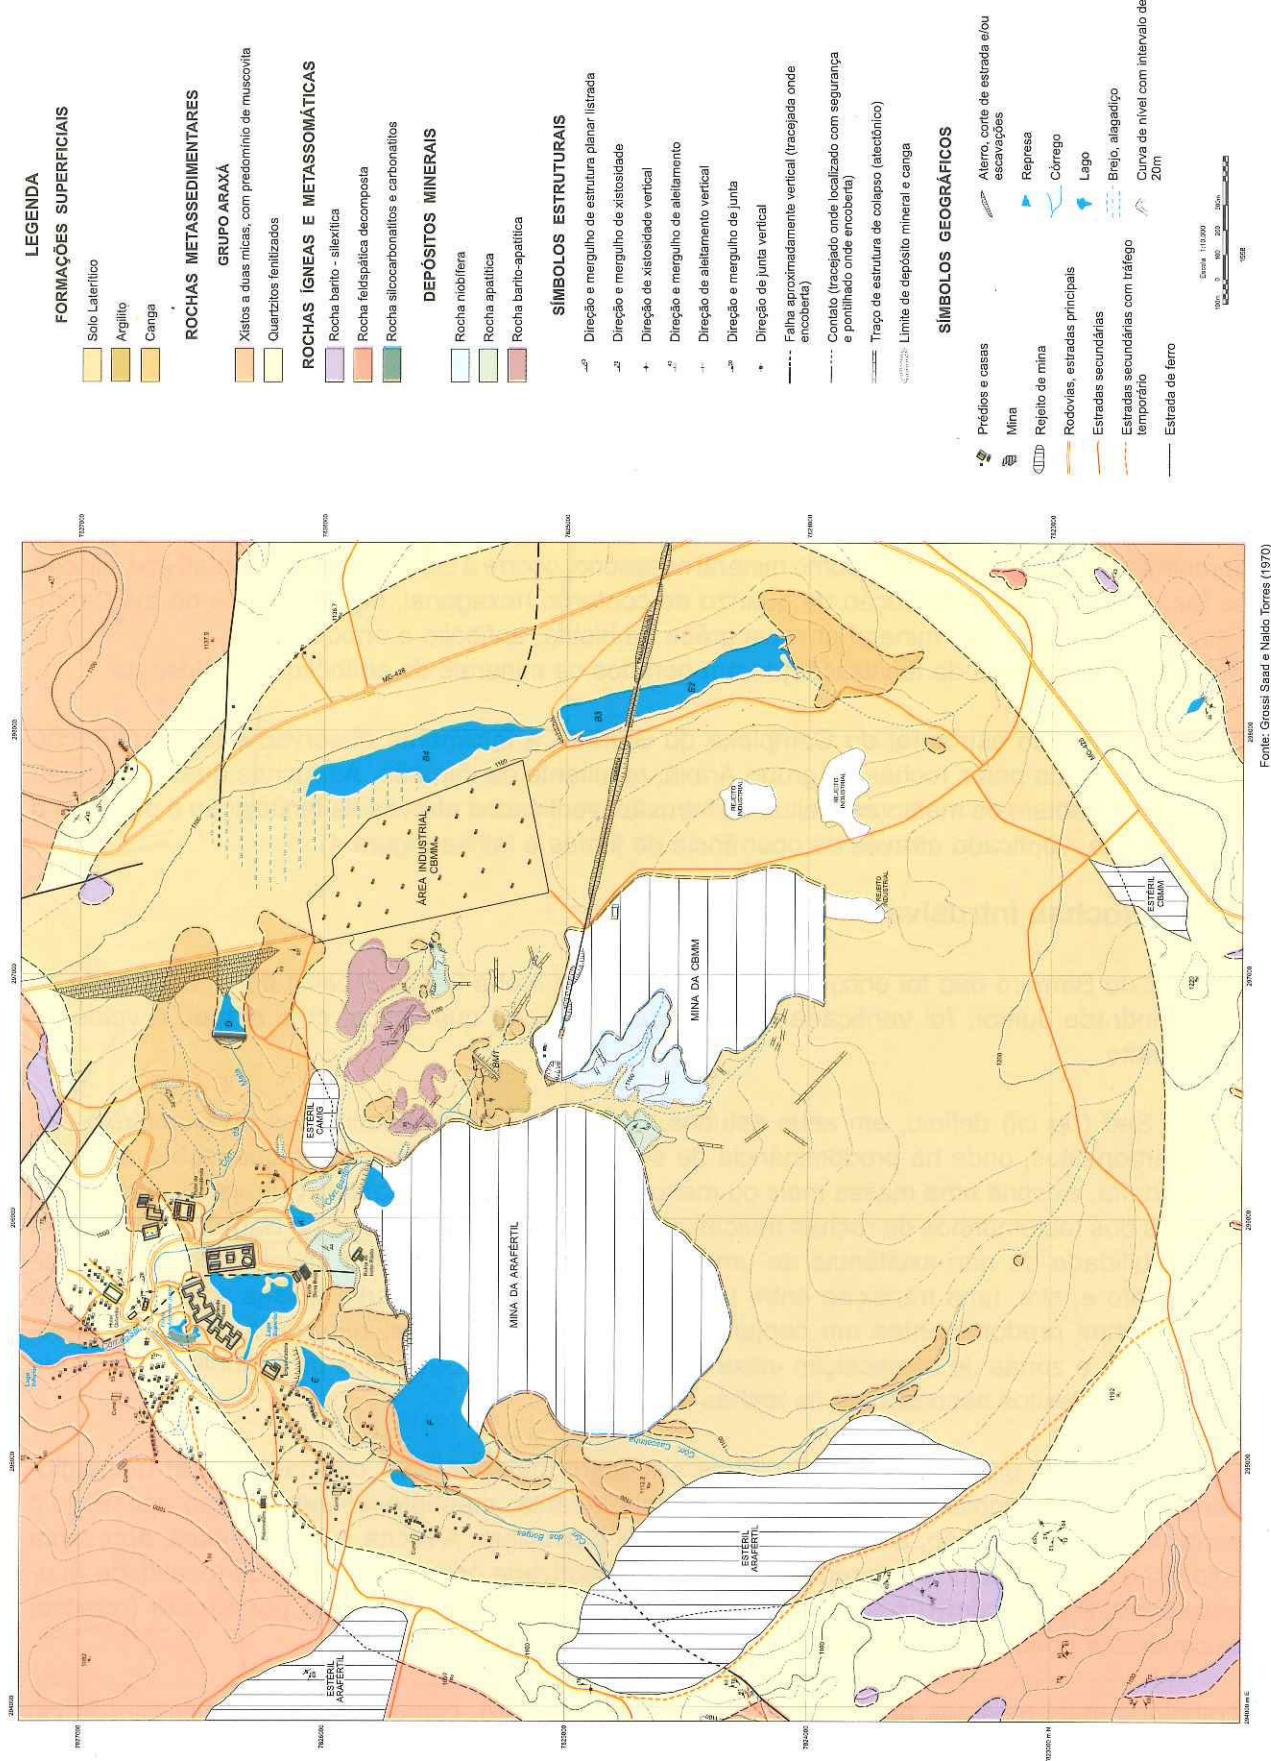
Figura 3 - Mapa Geológico

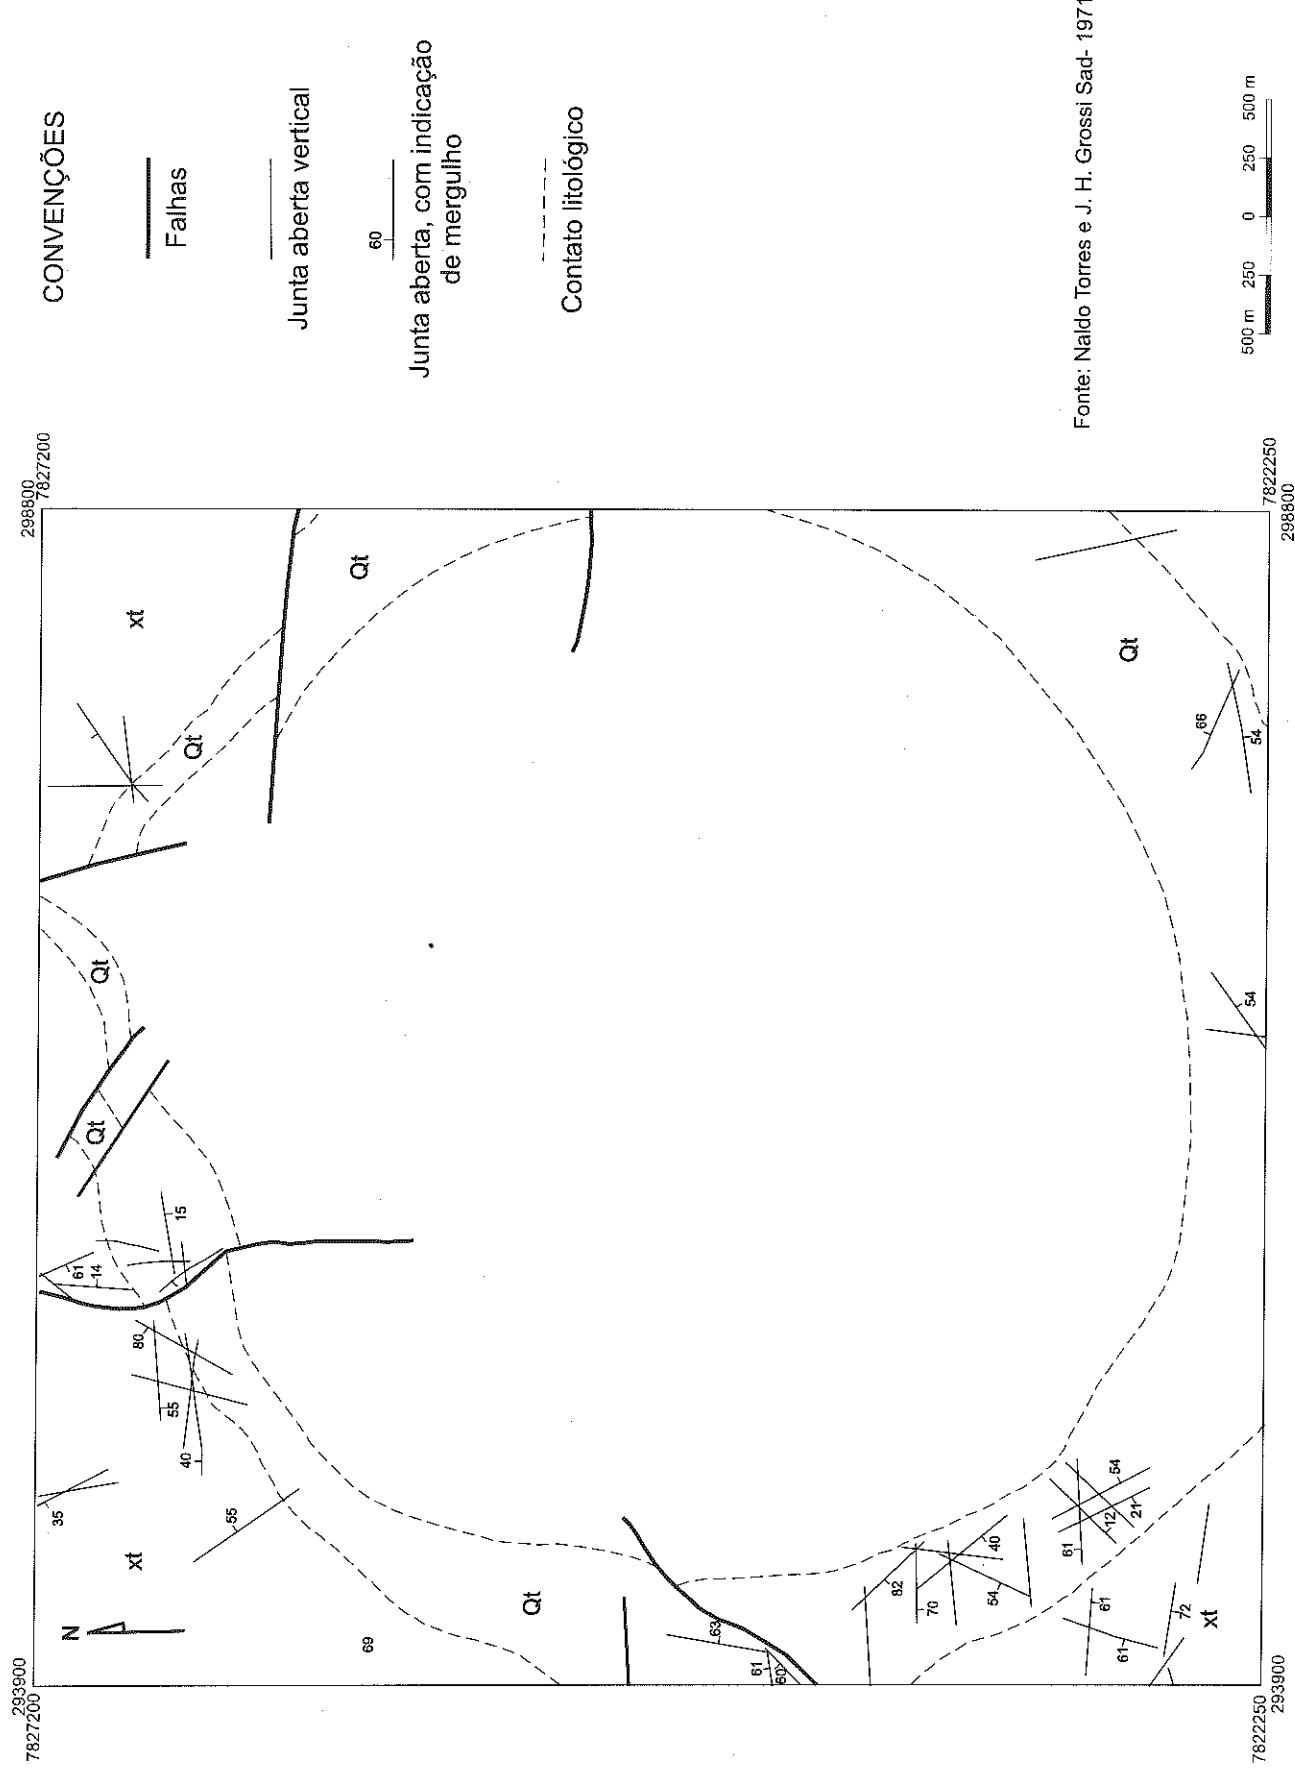
Figura 4 - Mapa de Fraturas

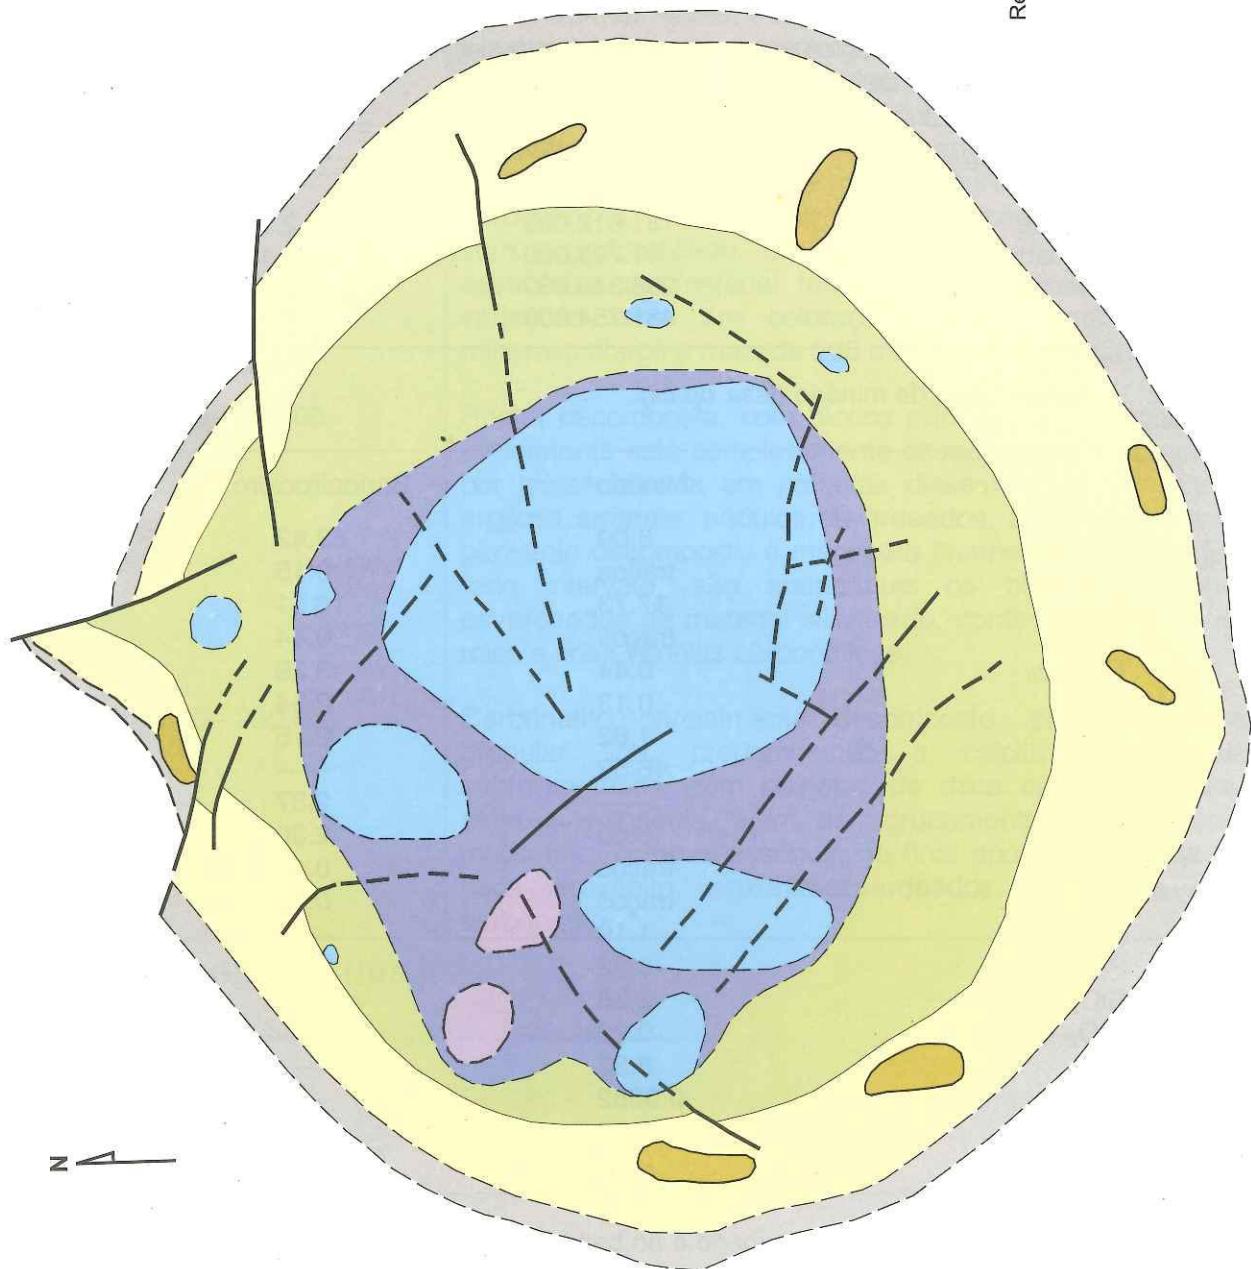
Figura 5 - Carbonatito do Barreiro / Araxá

Trabalhos mais recentes na área do Complexo do Barreiro, como o de Issa, A. et alii (*op cit*) assinalaram presença de um conjunto de rochas definidas como: carbonatitos, foscoritos e glimeritos. O carbonatito apresenta forma arredondada, com diâmetro em torno de 2 km, situado na parte central do Complexo. (Silva, A. B., et alii 1979 *in Issa A op cit*). Essas rochas ocorrem em veios, que variam de centimétricos até vários metros de espessura, penetrando os glimeritos (figura 5).

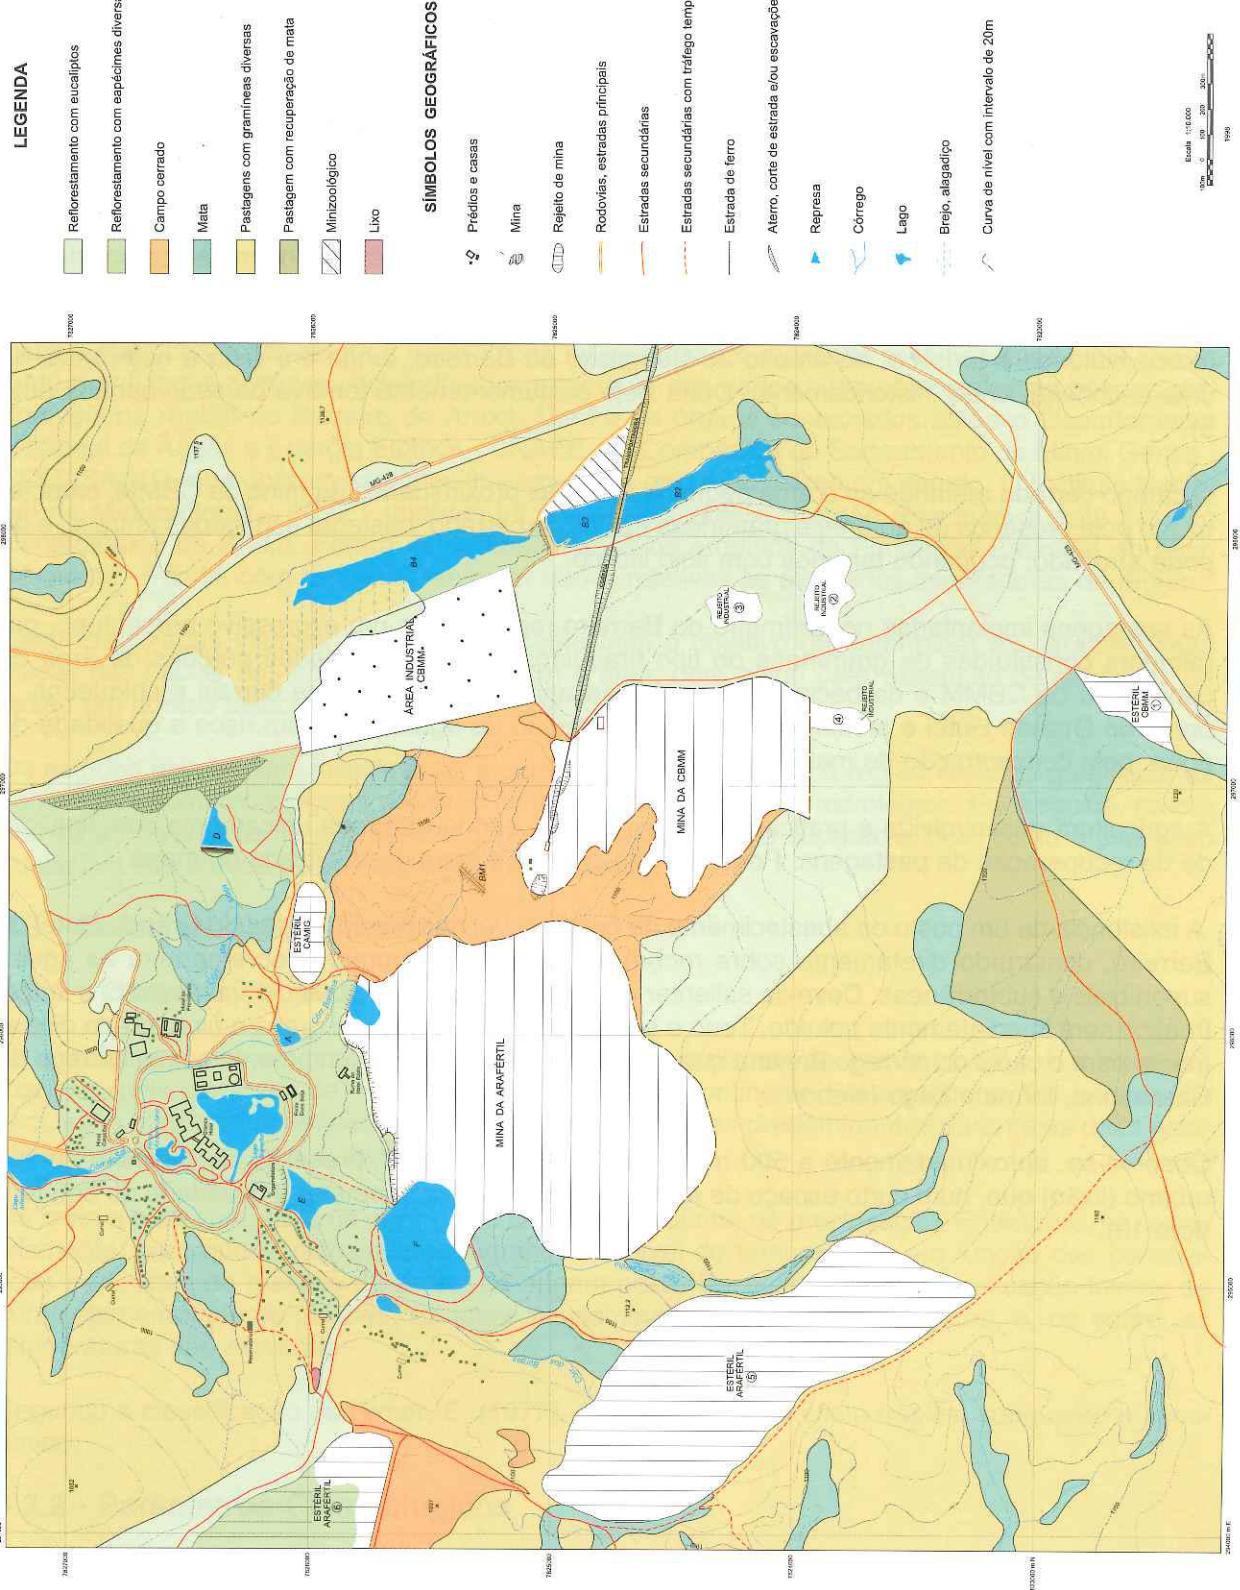
Figura 6 - Mapa de Uso e Ocupação do Solo

Na área do Complexo do Barreiro, nota-se que houve recuperação substancial da vegetação arbórea, realizada através de reflorestamento, quando se compararam fotografias aéreas da área, realizadas em 1964 e 1986 (figuras 6, 13 e 14).

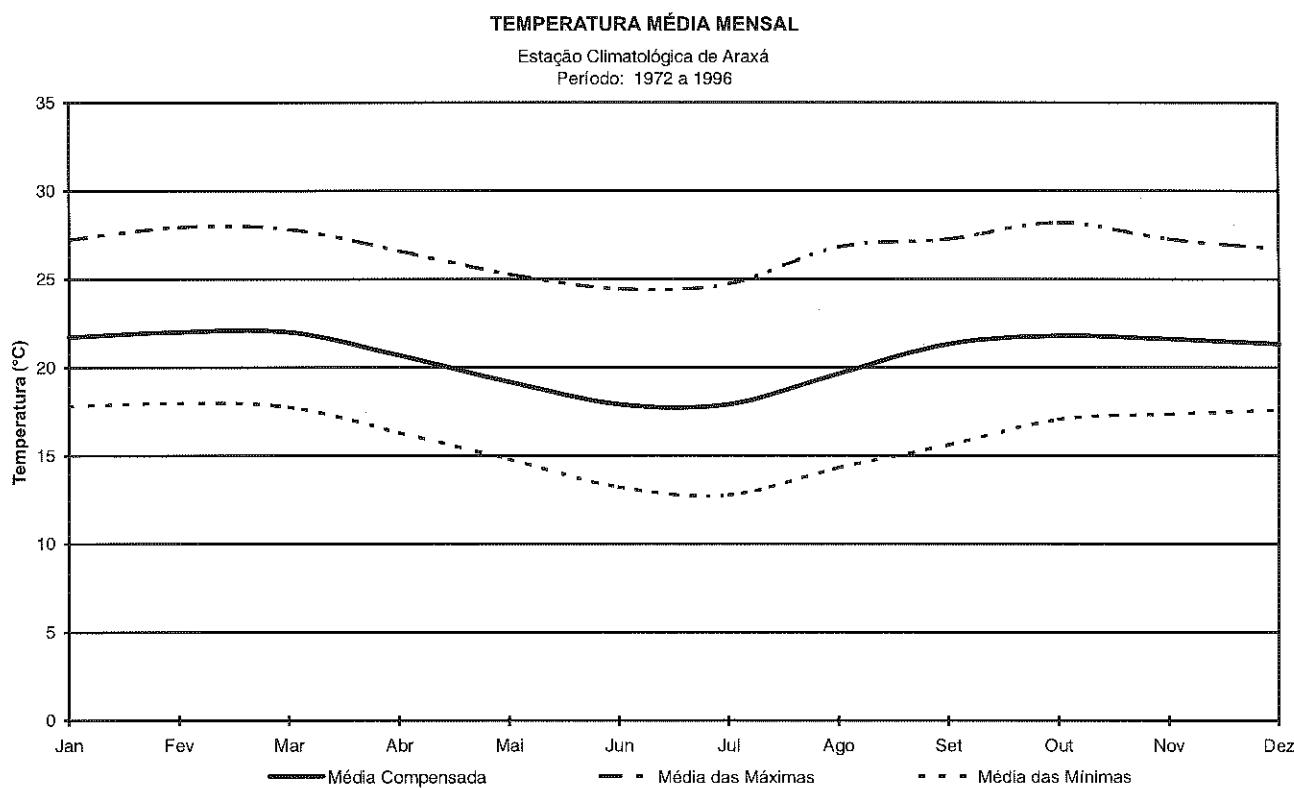
Figura 8 - Médias mensais compensadas, máximas e mínimas.

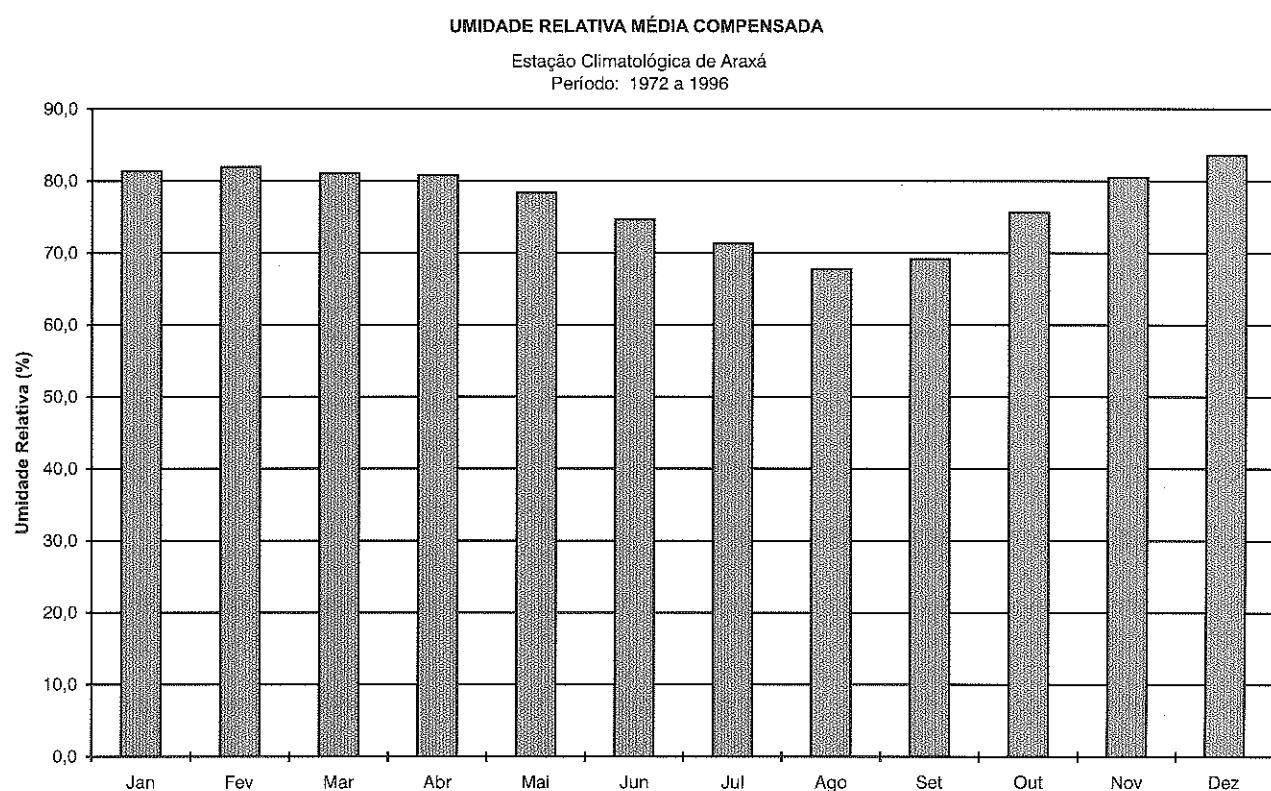
Figura 9 - Valores médios mensais.

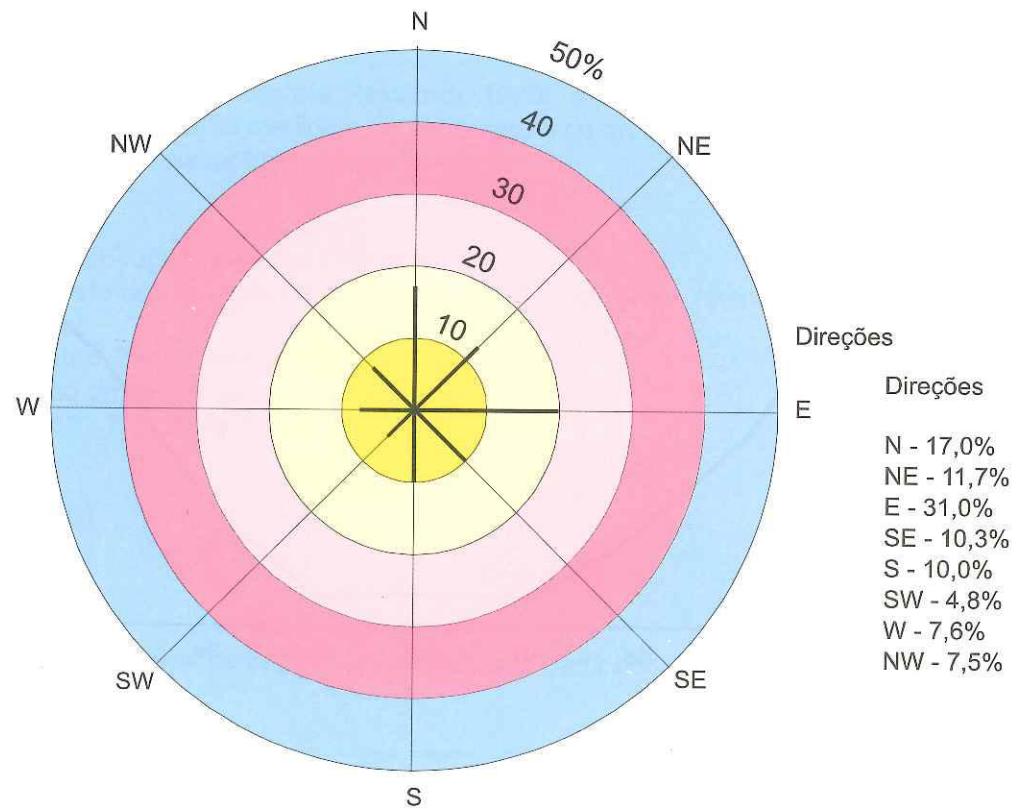
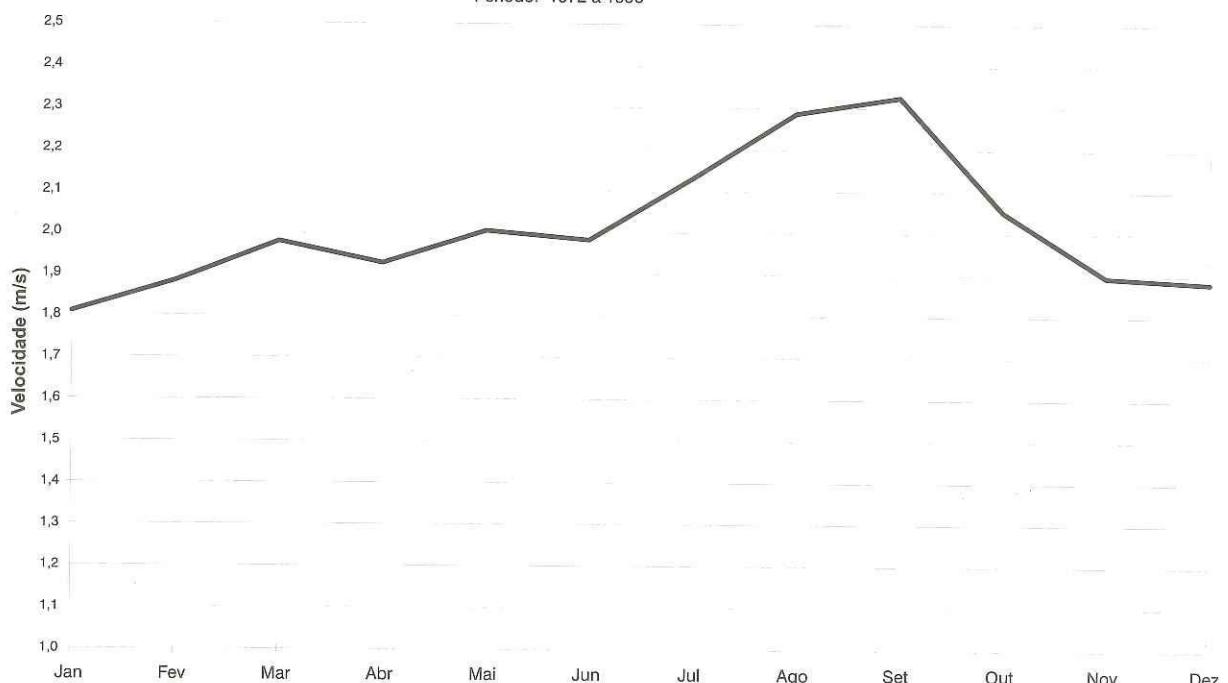
Freqüência Relativa das Direções do Vento
Estação: Araxá
(Período - 1972/1996)

VELOCIDADE MÉDIA DOS VENTOS

Figura 10 - Direções e velocidade dos ventos.

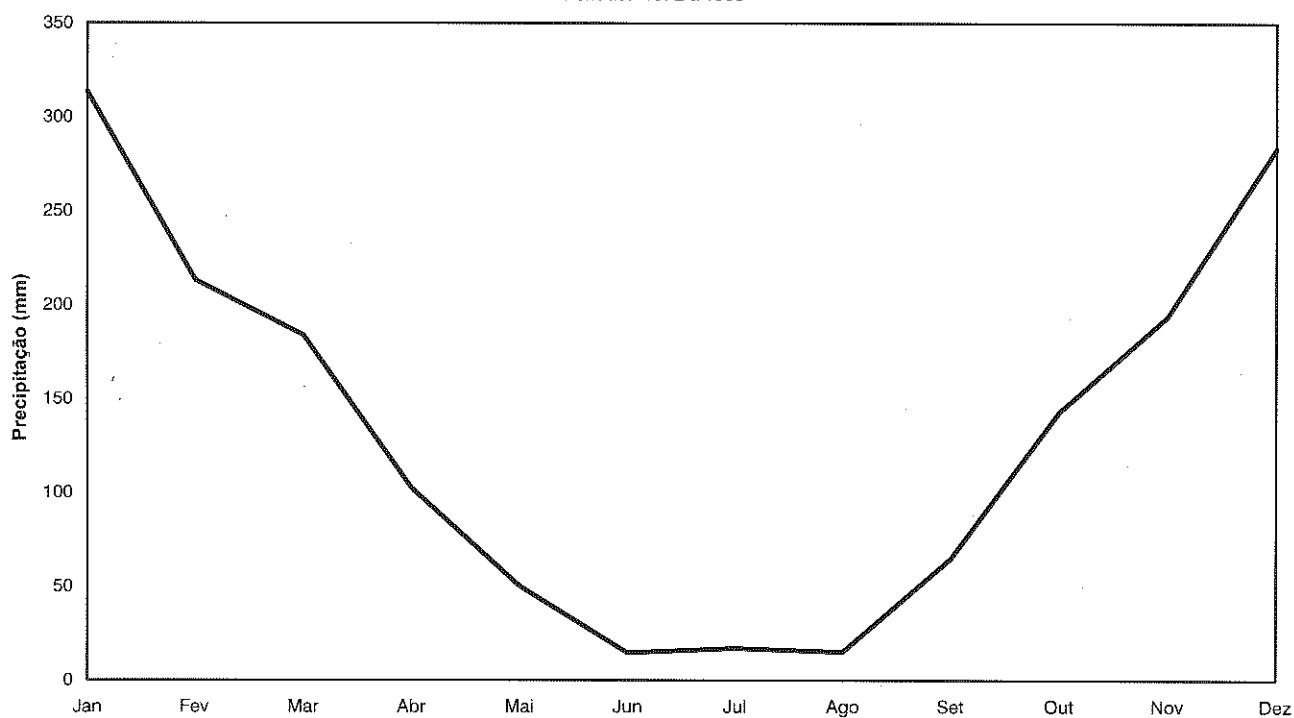
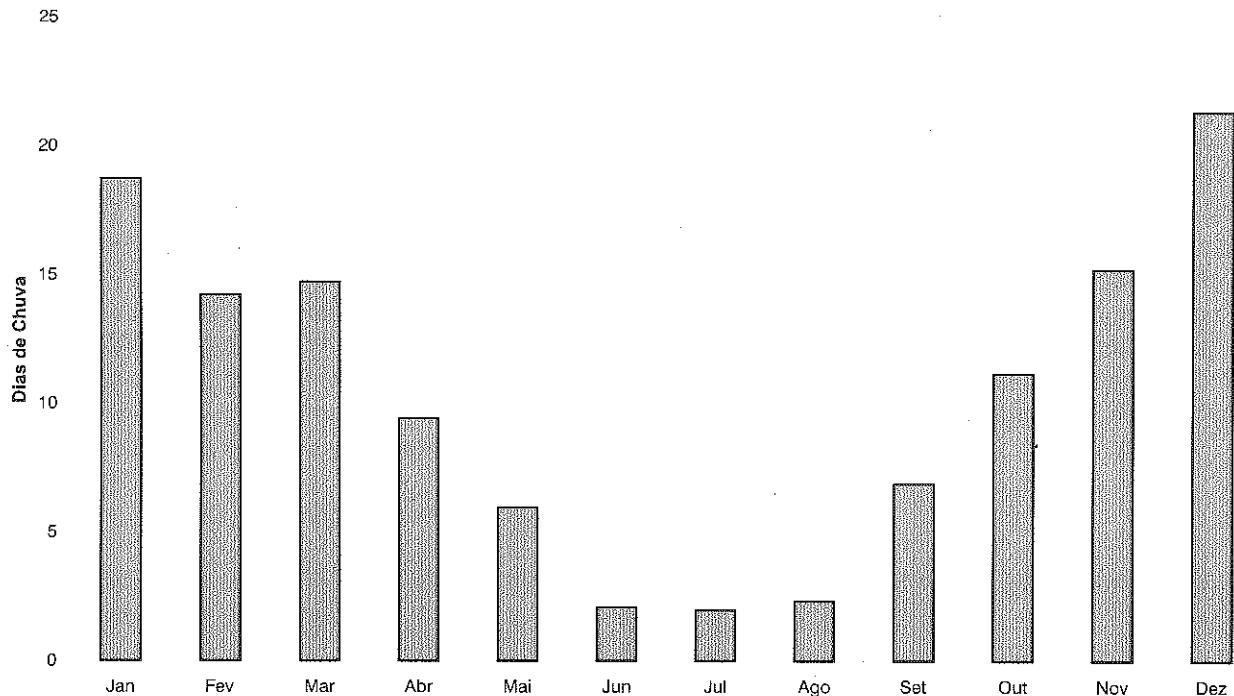
TOTAIS PLUVIOMÉTRICOS ANUAIS
Estação Climatológica de Araxá
Período: 1972 a 1996

NÚMERO DE DIAS DE CHUVA
Estação Climatológica de Araxá
Período: 1972 a 1996

Figura 11 - Precipitações médias mensais e número médio de dias de chuva.

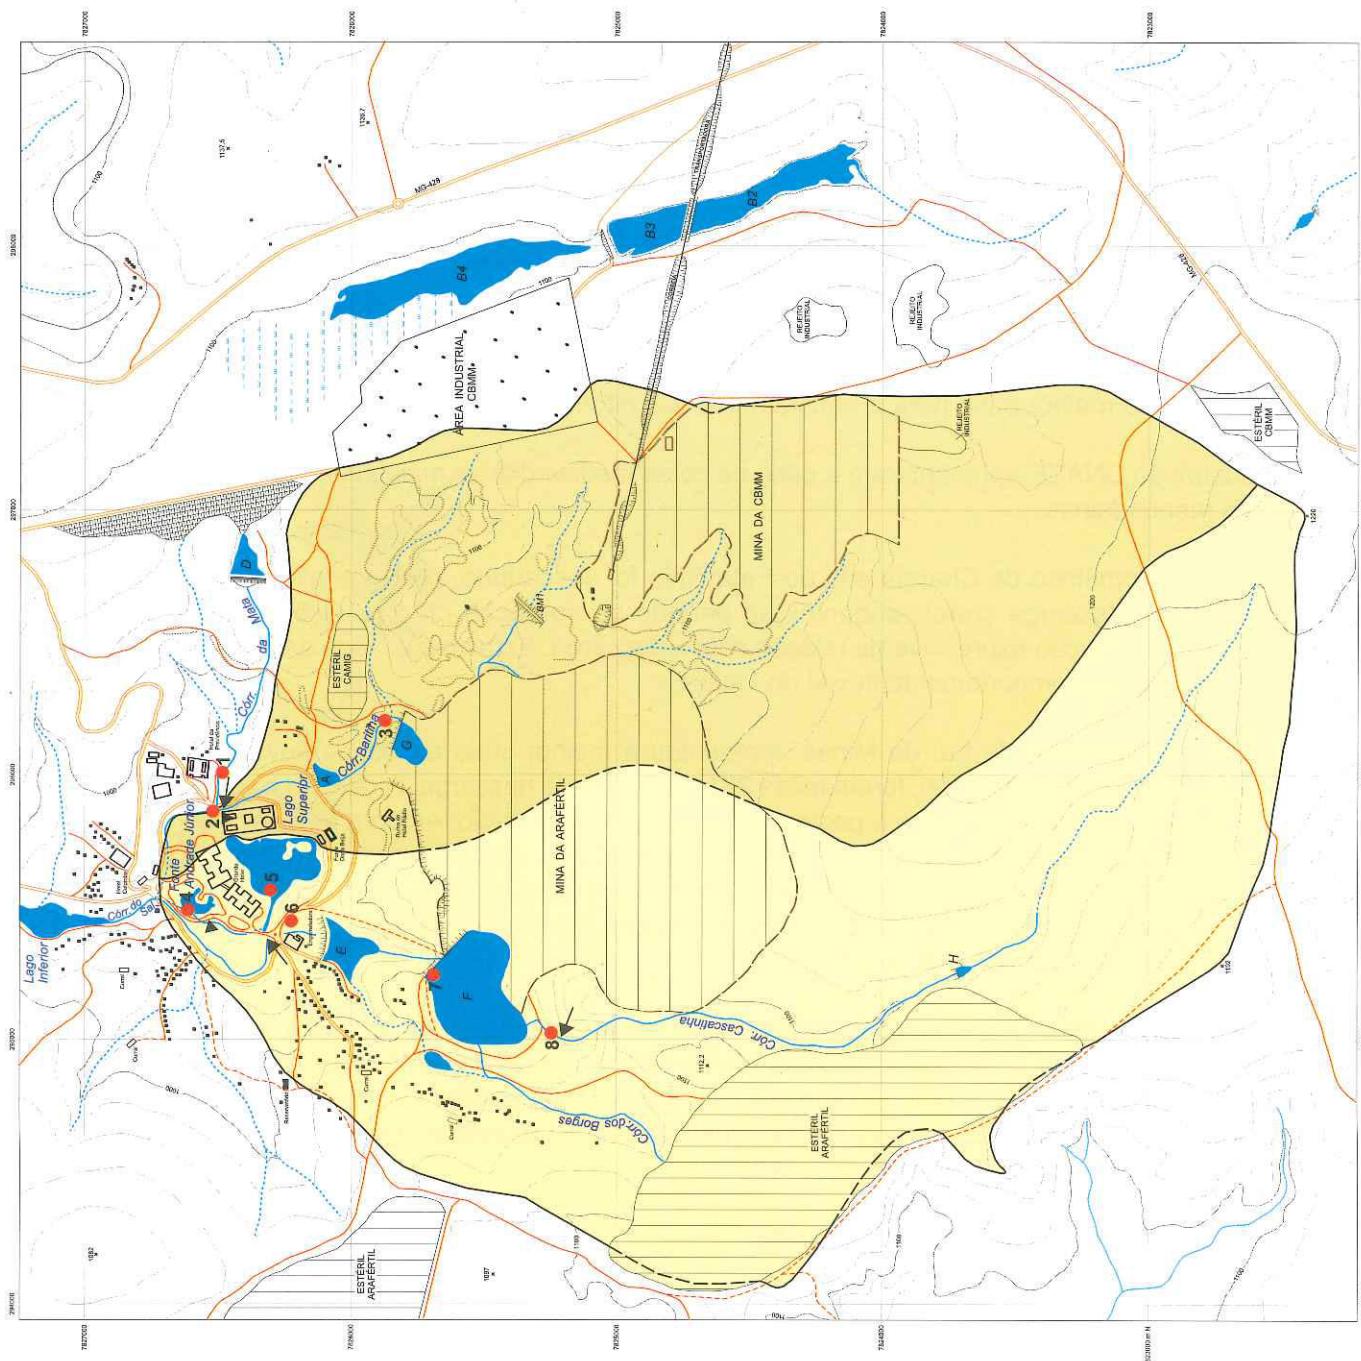
Figura 15 - Mapa Hidrológico.

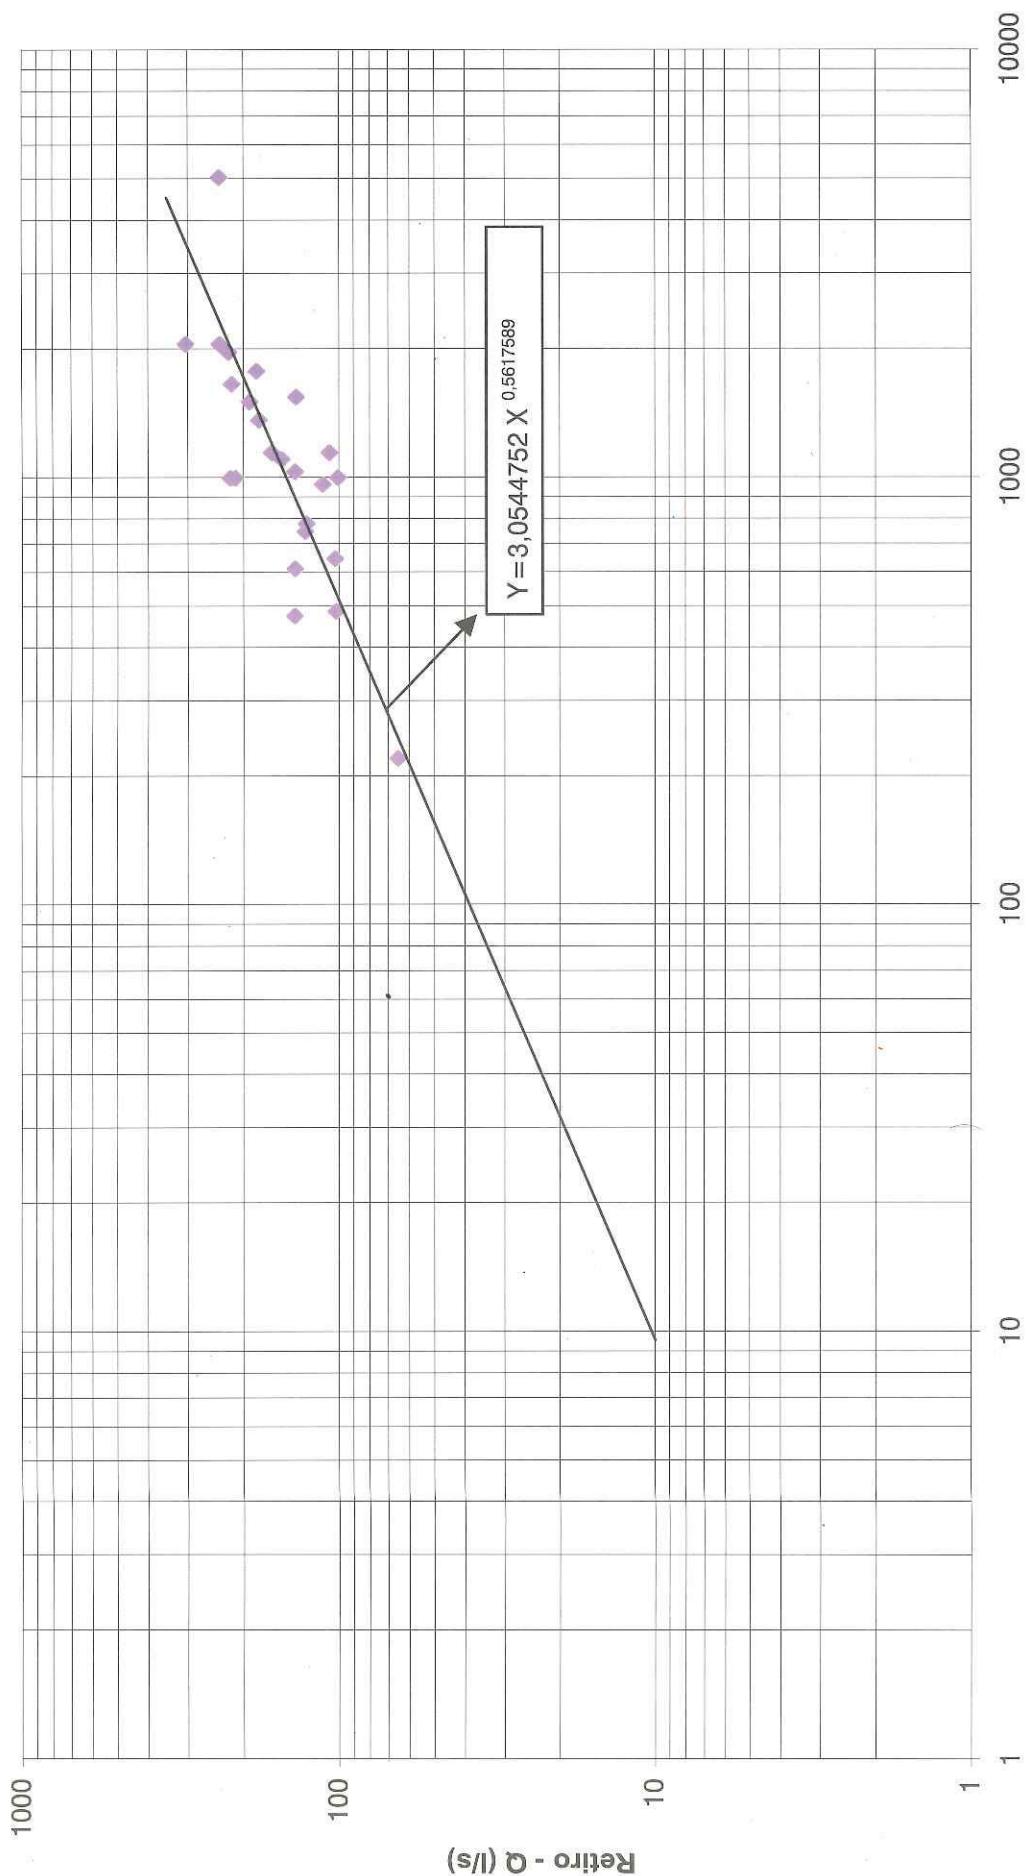
Figura 18 - Correlação entre os postos Iraí de Minas e Retiro.

Para a transferência de vazões entre as bacias, utilizou-se a metodologia desenvolvida por Riggs, snt. A partir da correlação entre as medições de descarga do posto Retiro e as vazões do posto Iraí de Minas simultâneas, ou seja, ocorridas no mesmo dia, definiu-se uma equação de transferência.

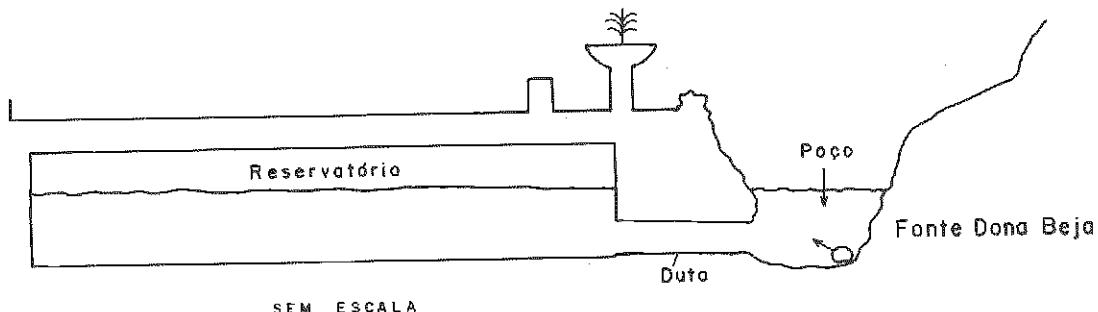
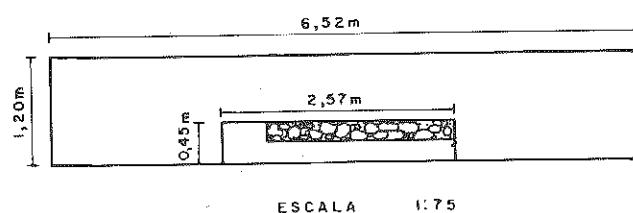
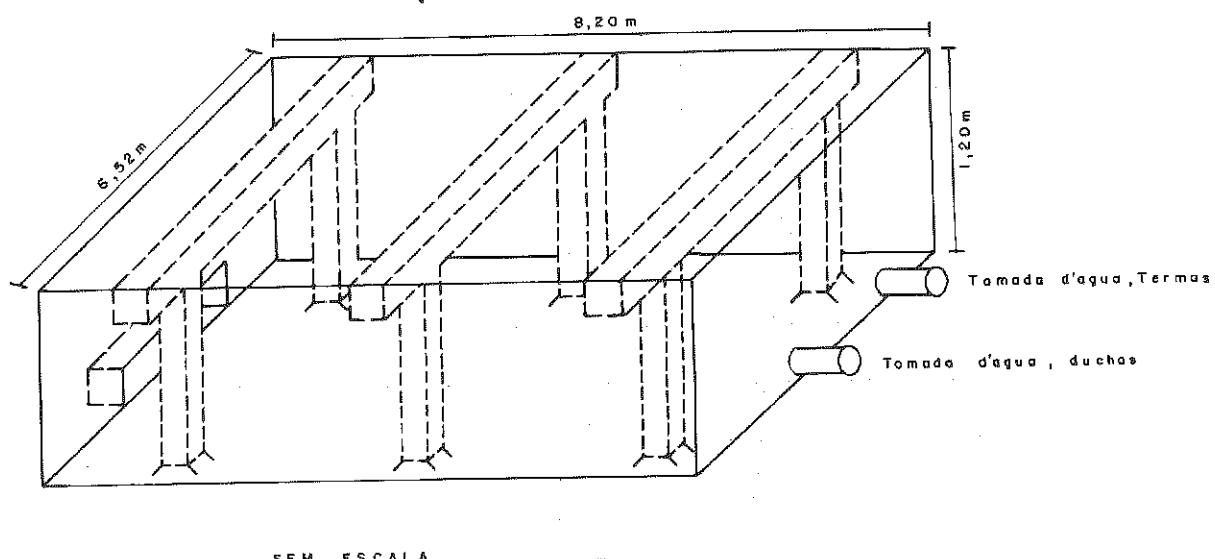
PERFIL DO CONJUNTO DE CAPTAÇÃO

**DETALHE DO DUTO
POÇO / RESERVATÓRIO** →

DETALHE DO RESERVATÓRIO

Figura 19 - Sistema de Captação da Fonte D. Beja (Adaptado de Pratini, 1984).

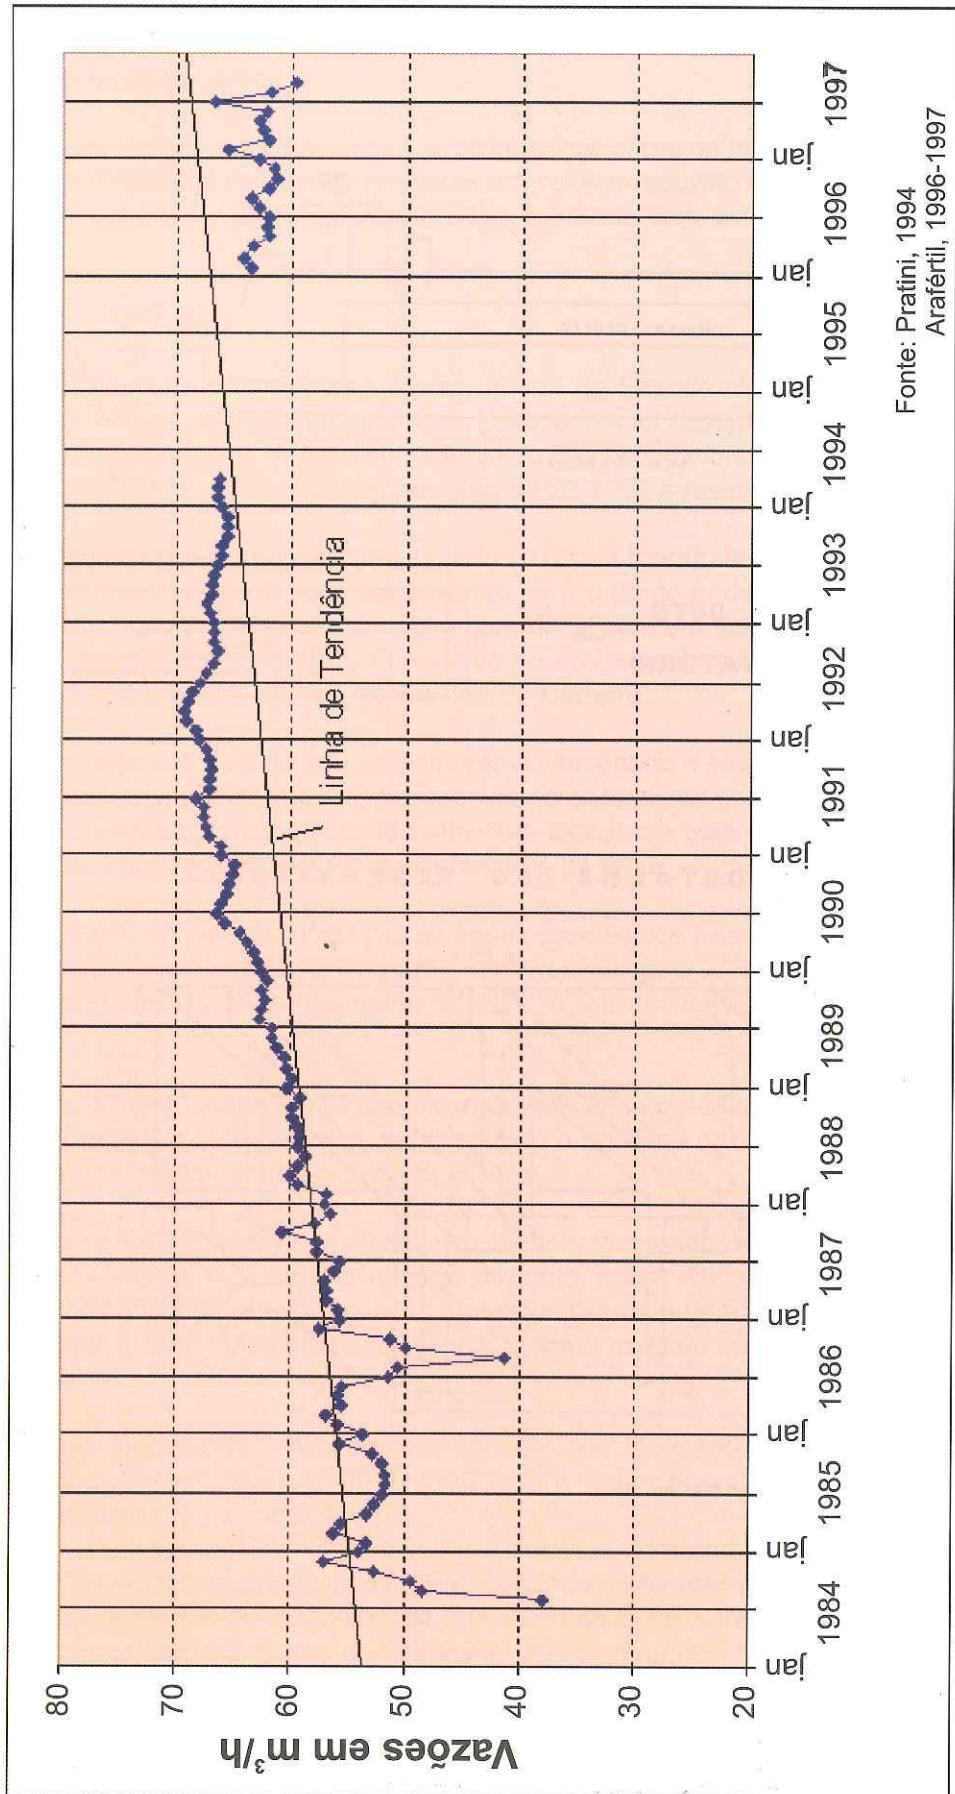
Figura 20 - Vazões da fonte D. Beja (1984-1997).

A construção das barragens atingiu os objetivos previstos, mantendo os níveis freáticos a jusante da mina e, principalmente, regulando a recarga da fonte, antes diretamente relacionada com a infiltração pluvial. As obras proporcionaram, inclusive, vazões de descarga acima do nível histórico de 50 m³/h, anterior a 1945 (Magalhães, 1945, p17), como revelam os dados do monitoramento (figura 20).
