Projeto Araxá.

**Estudo Geoambiental
das Fontes Hidrominerais.**

CPRM – SERVIÇO GEOLÓGICO DO BRASIL

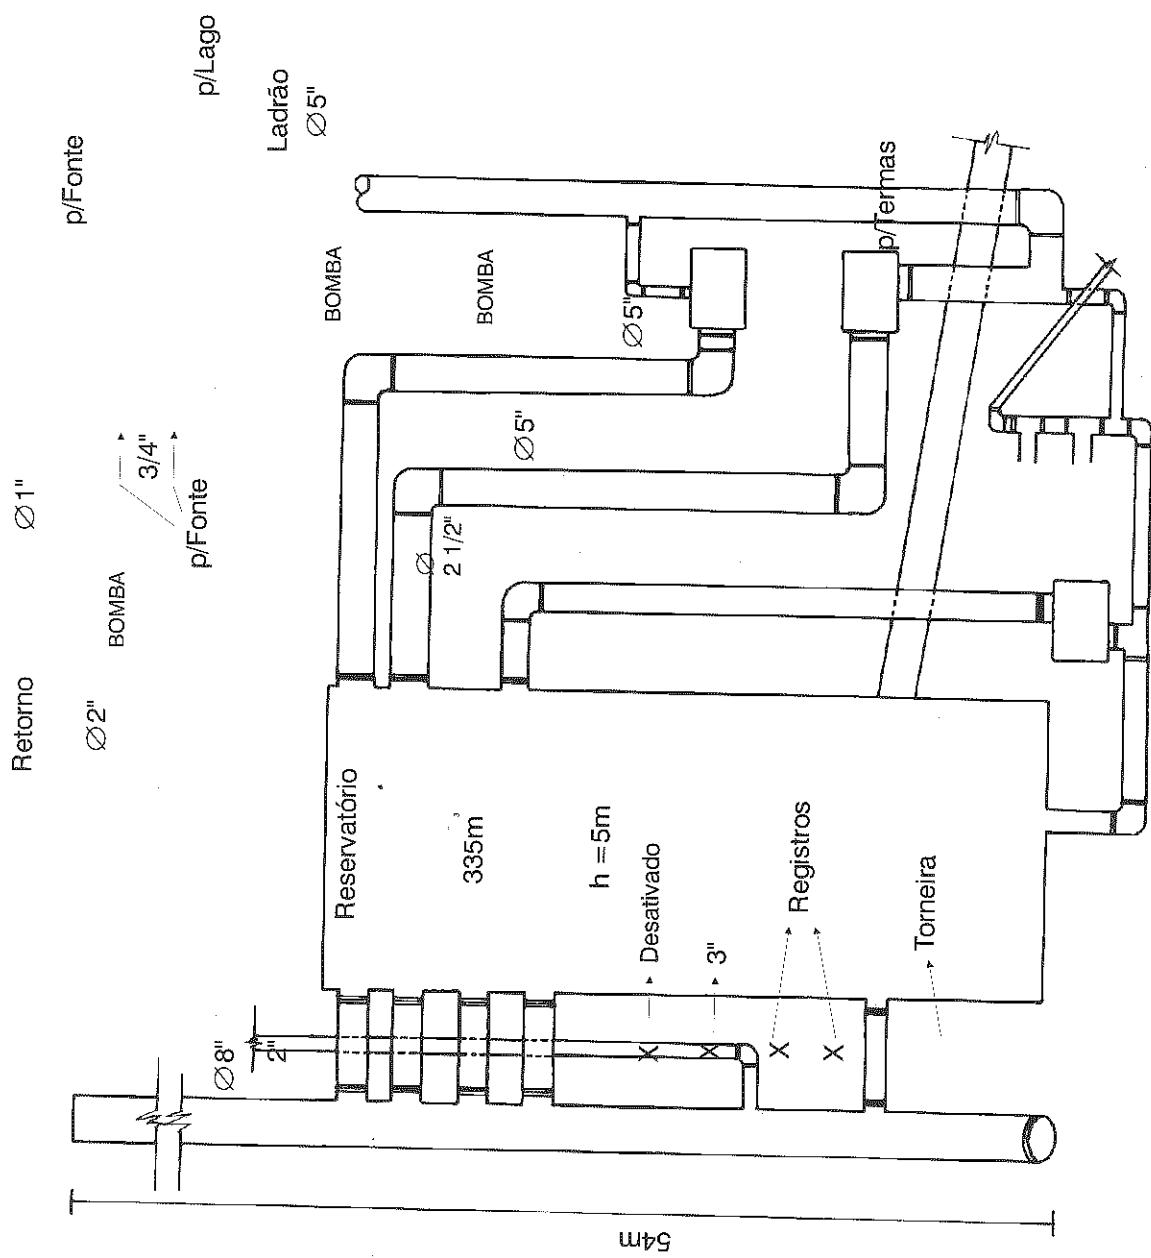
Figura 21 - Ilustração esquemática do sistema de captação e distribuição da Fonte Andrade Júnior.

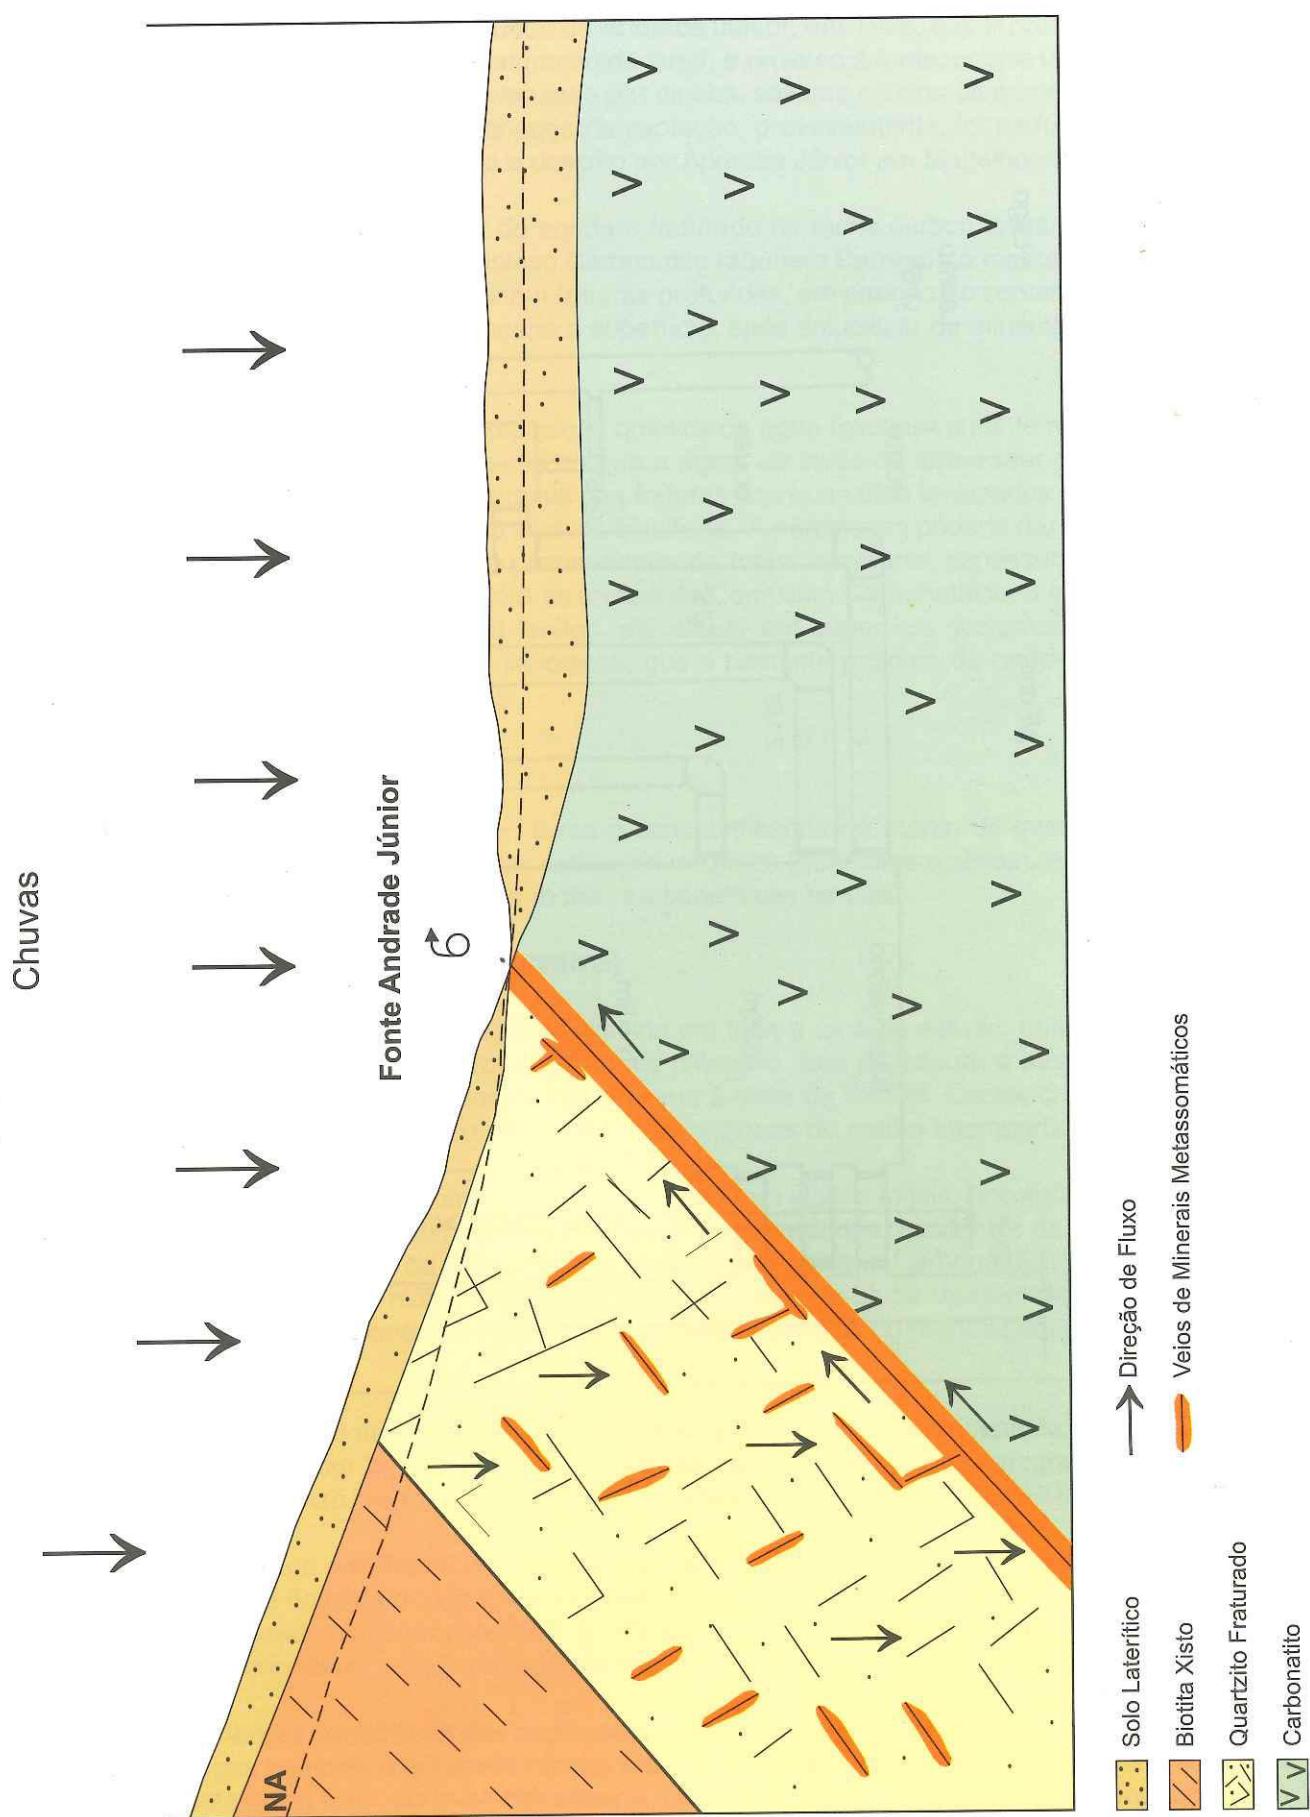
Figura 22 - Modelo hidrogeológico da Fonte Andrade Júnior.

Uma outra hipótese, sugerida pela composição química da água (excessivamente rica em sódio e extremamente deficiente em cálcio), seria de que a água, ao invés de atravessar os terrenos do Complexo Carbonatítico, percolasse através das fraturas nos quartzitos fenitizados e intensamente fraturados, preenchidos por minerais sódicos e sulfetos. A percolação poderia dar-se em profundidade, uma vez que o quartzito, nas proximidades da fonte, apresenta espessuras de até 500 metros. Atingindo a zona de contato com as rochas do Complexo Carbonatítico, o escoamento se daria por esta zona, também rica em fenitos, até aflorar em superfície, justamente no contato superficial entre estas duas unidades litológicas, que é bastante próximo de onde se encontra a fonte (figura 22).

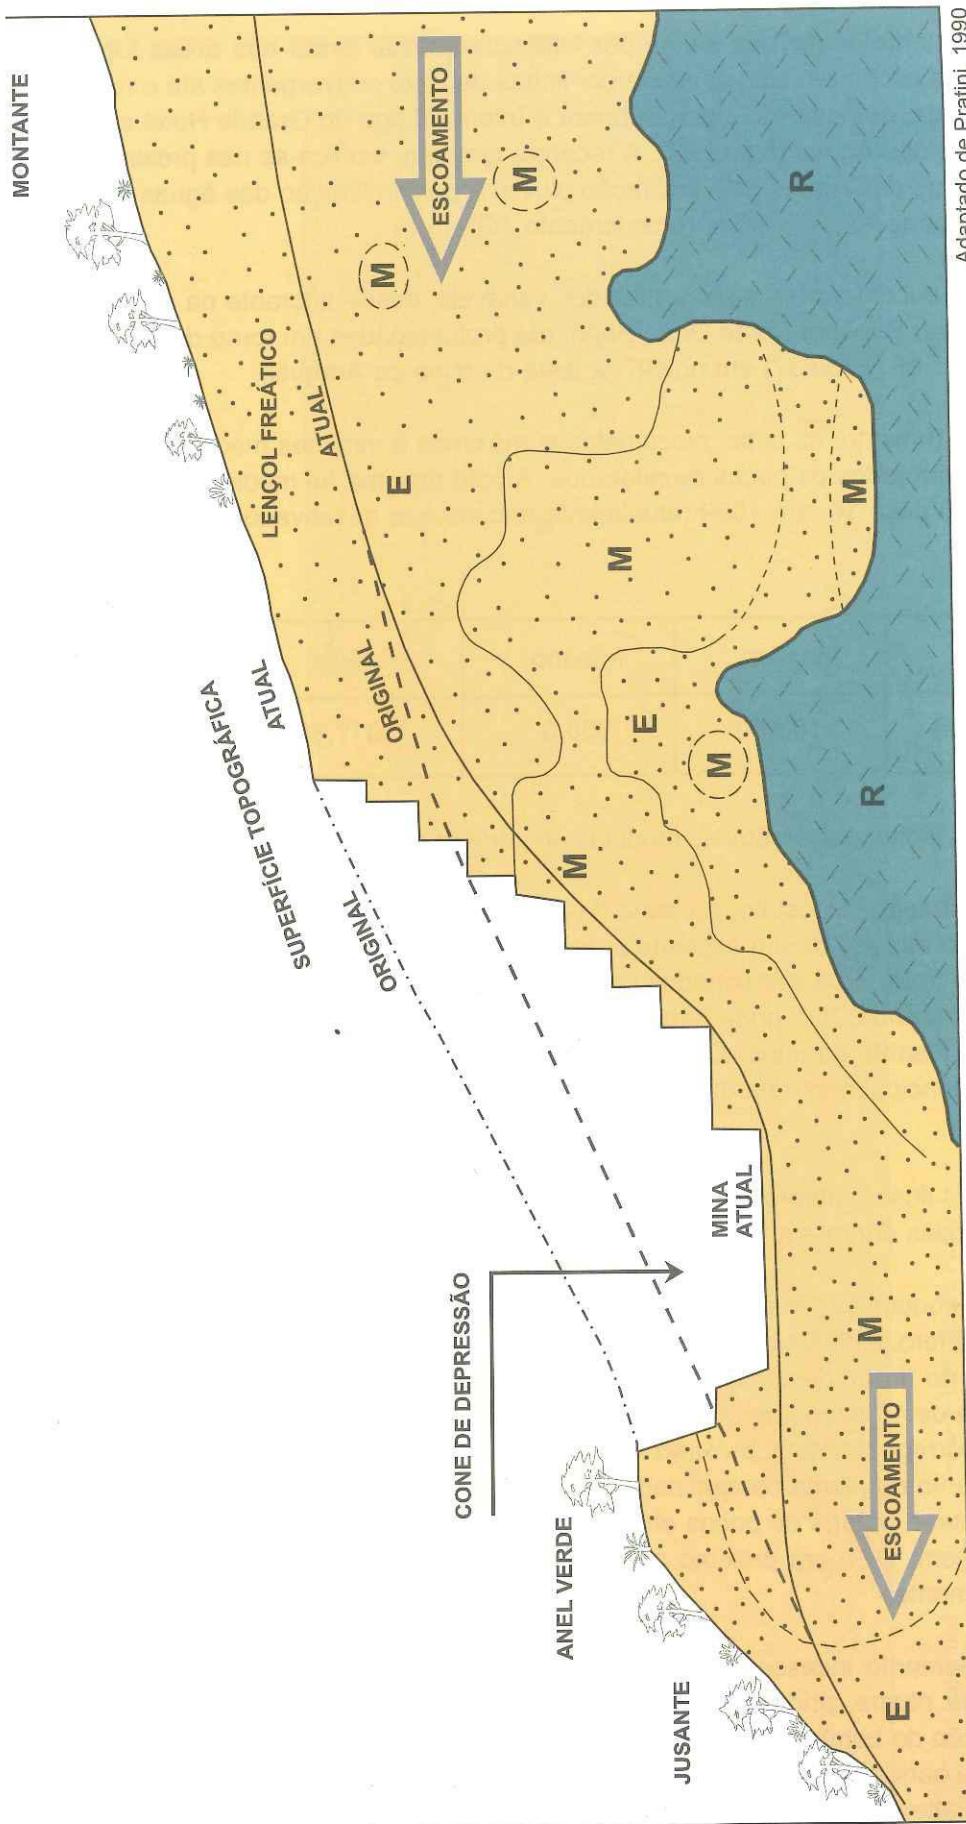
Figura 23 - Seção esquemática na área da mina de fosfato (**E**=estéril, **M**=minério, **R**=rocha).

A água da fonte é proveniente da infiltração de águas pluviais nos terrenos a montante, primordialmente na área da cava da mina da Arafértil e anel verde (figura 23 e foto 22). Possivelmente, parte da recarga é exercida pelas barragens "F", "E", "A" e, recentemente, "G", situadas no anel verde.

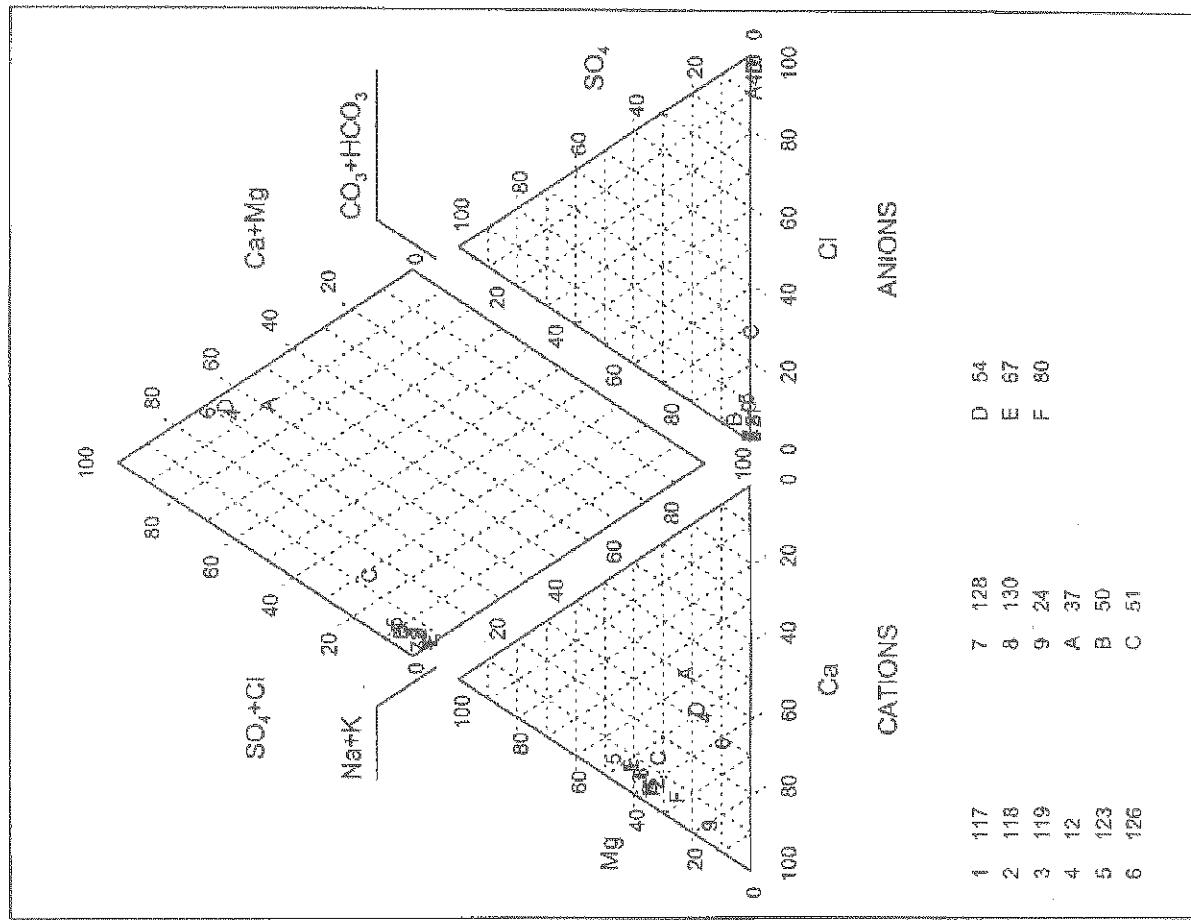
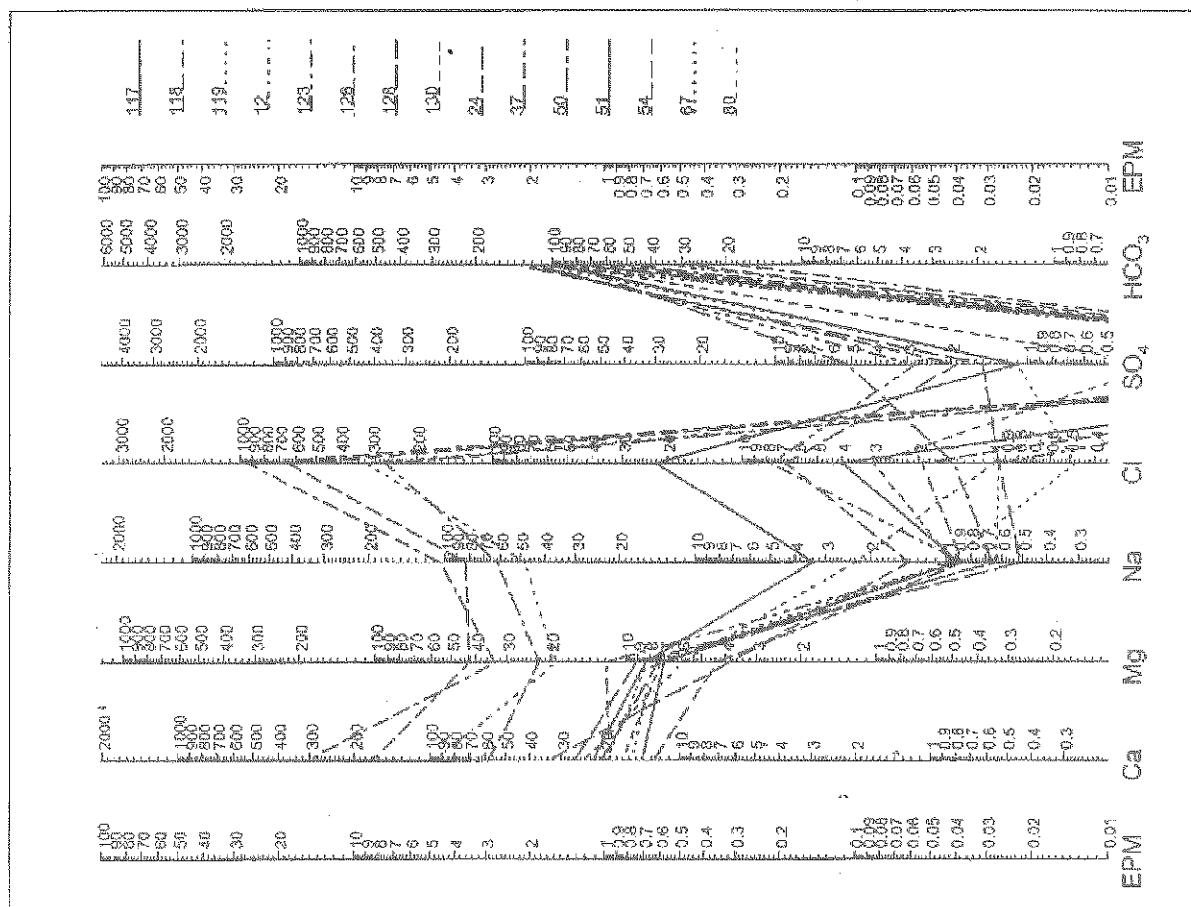
Figura 25 - Diagramas de Schoeller e Piper das águas do aquífero Barreiro.

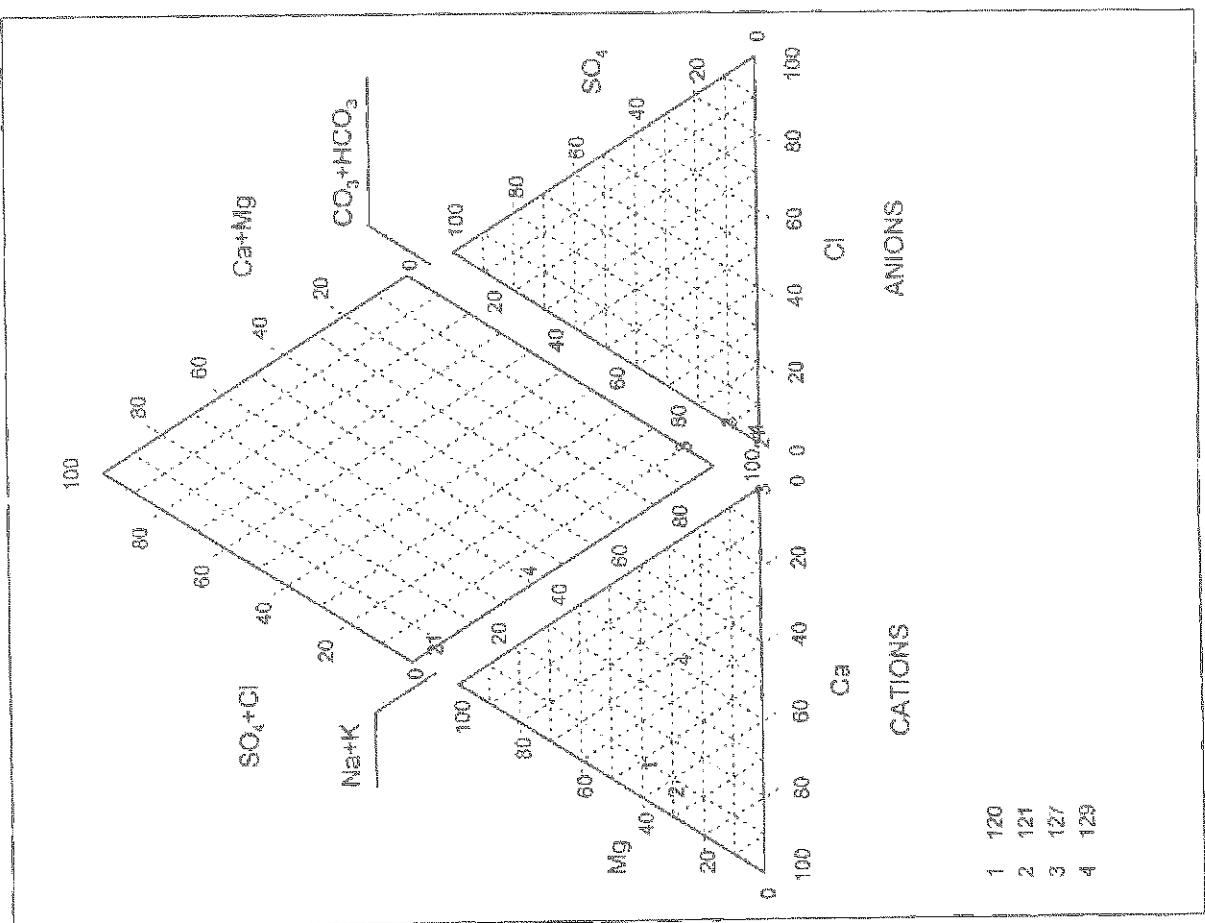
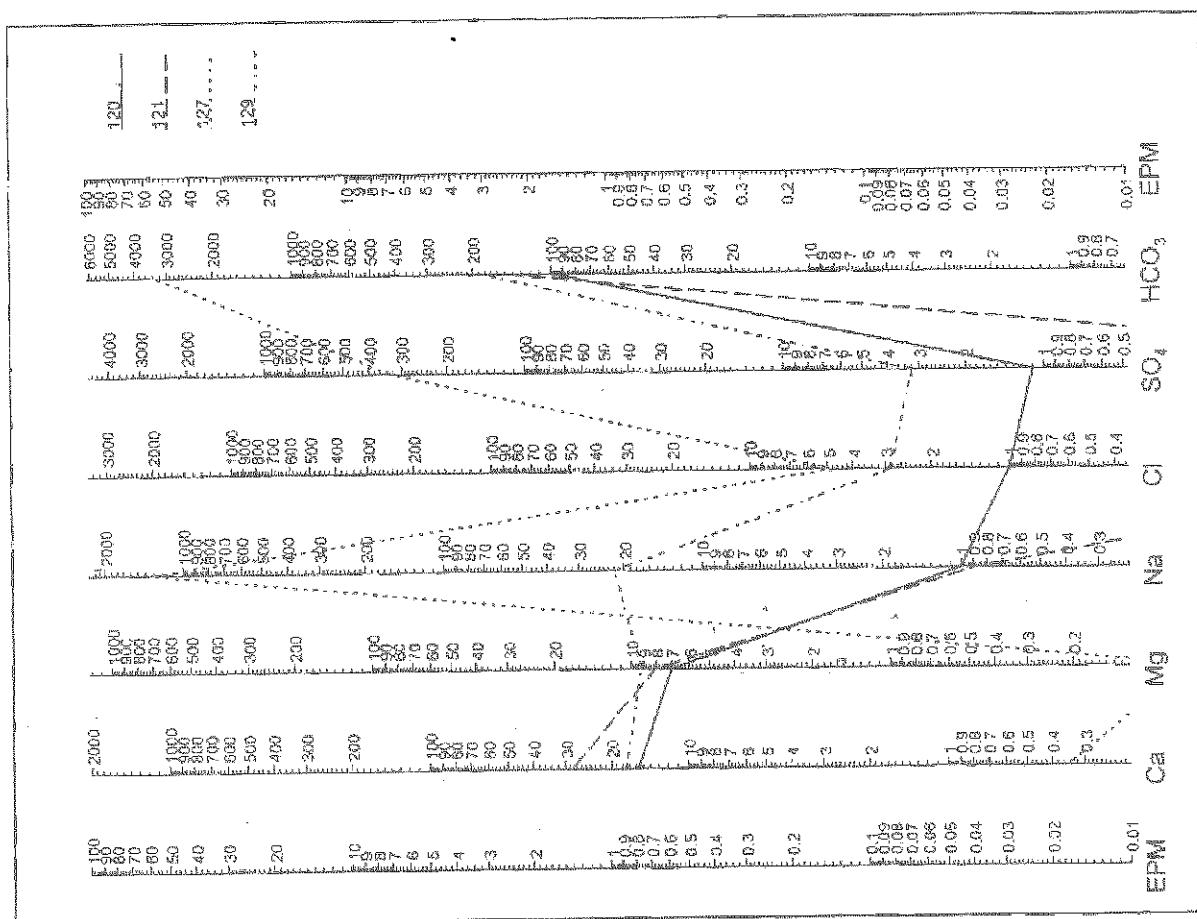
Figura 26 - Diagramas de Schoeller e Piper das águas do aquífero fraturado.

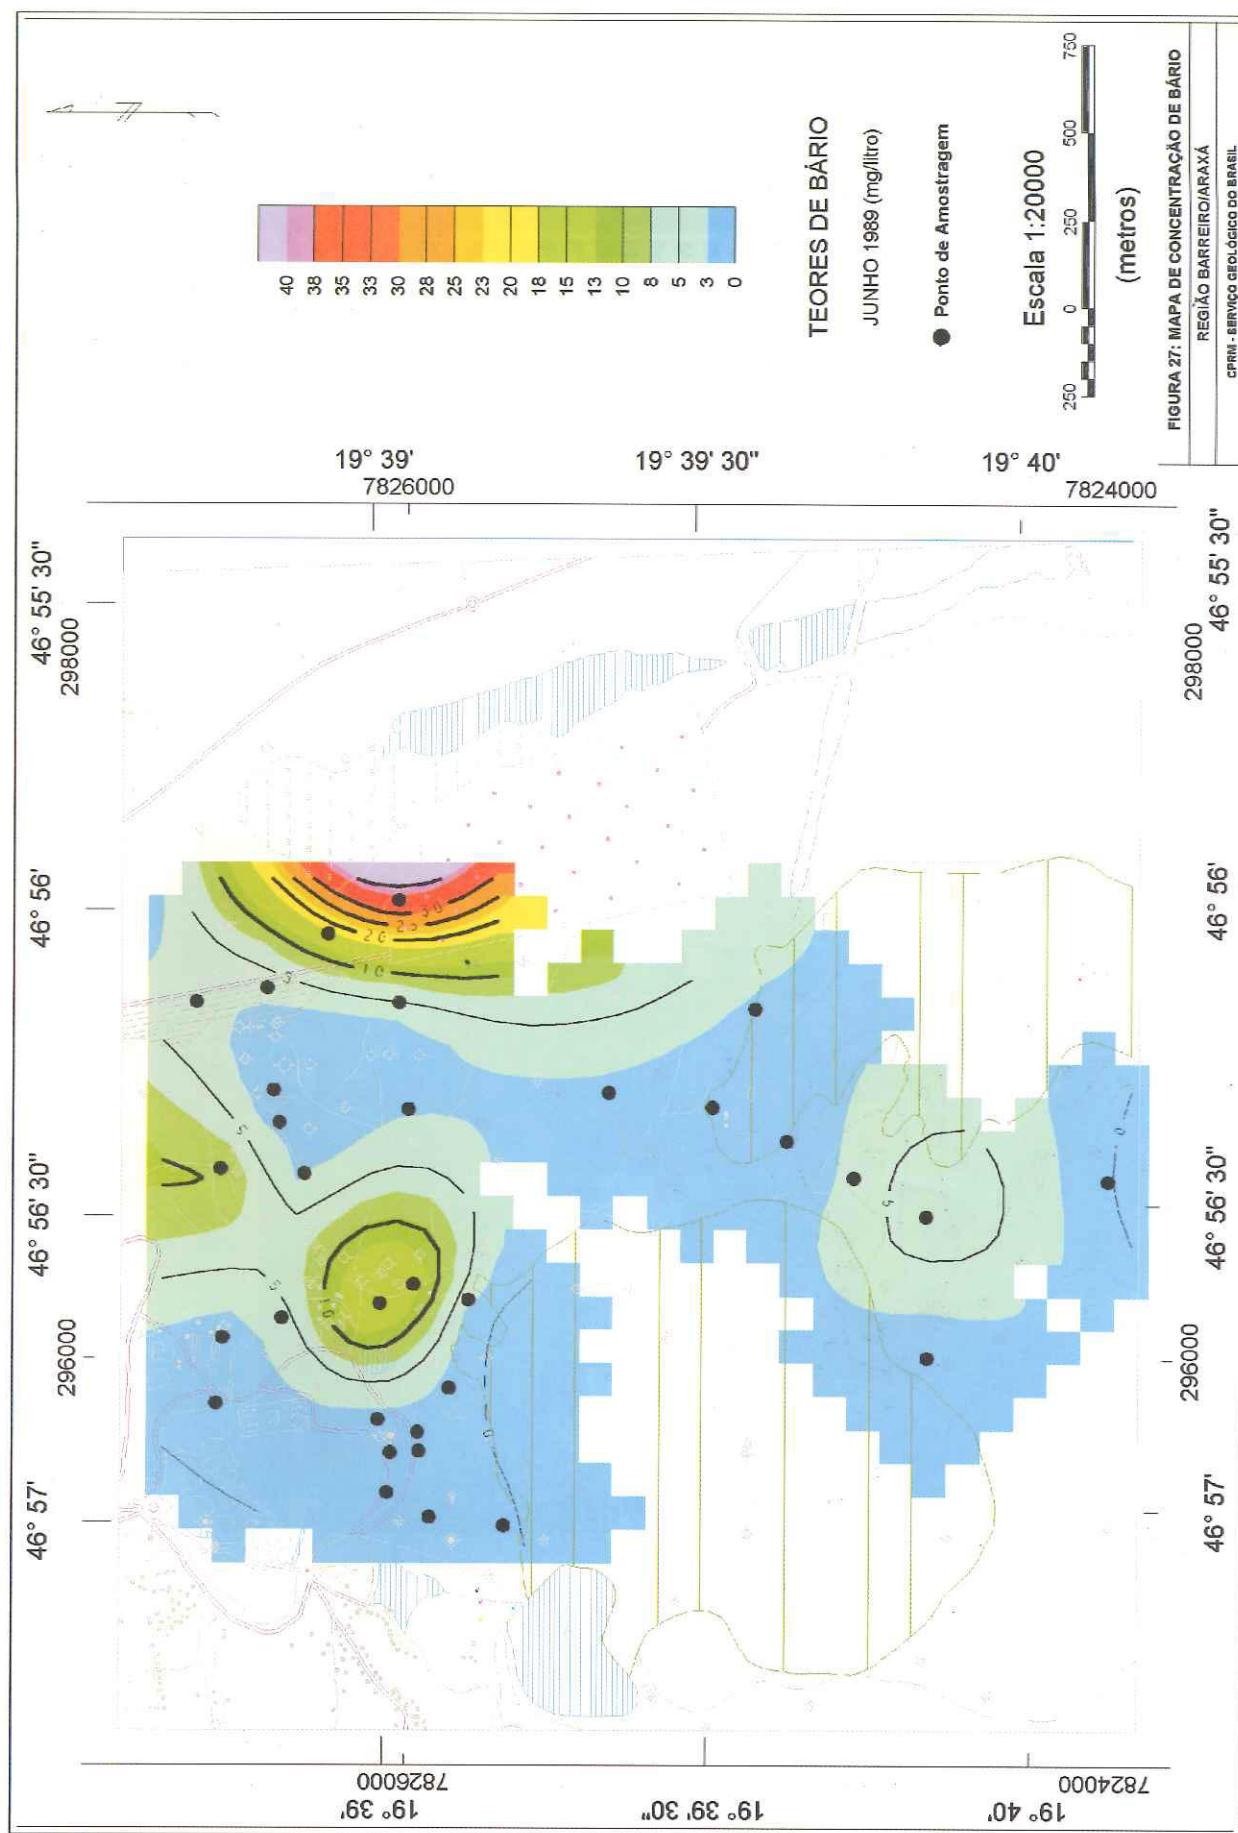
Figura 27 – Mapa de concentração de bário – junho de 1989

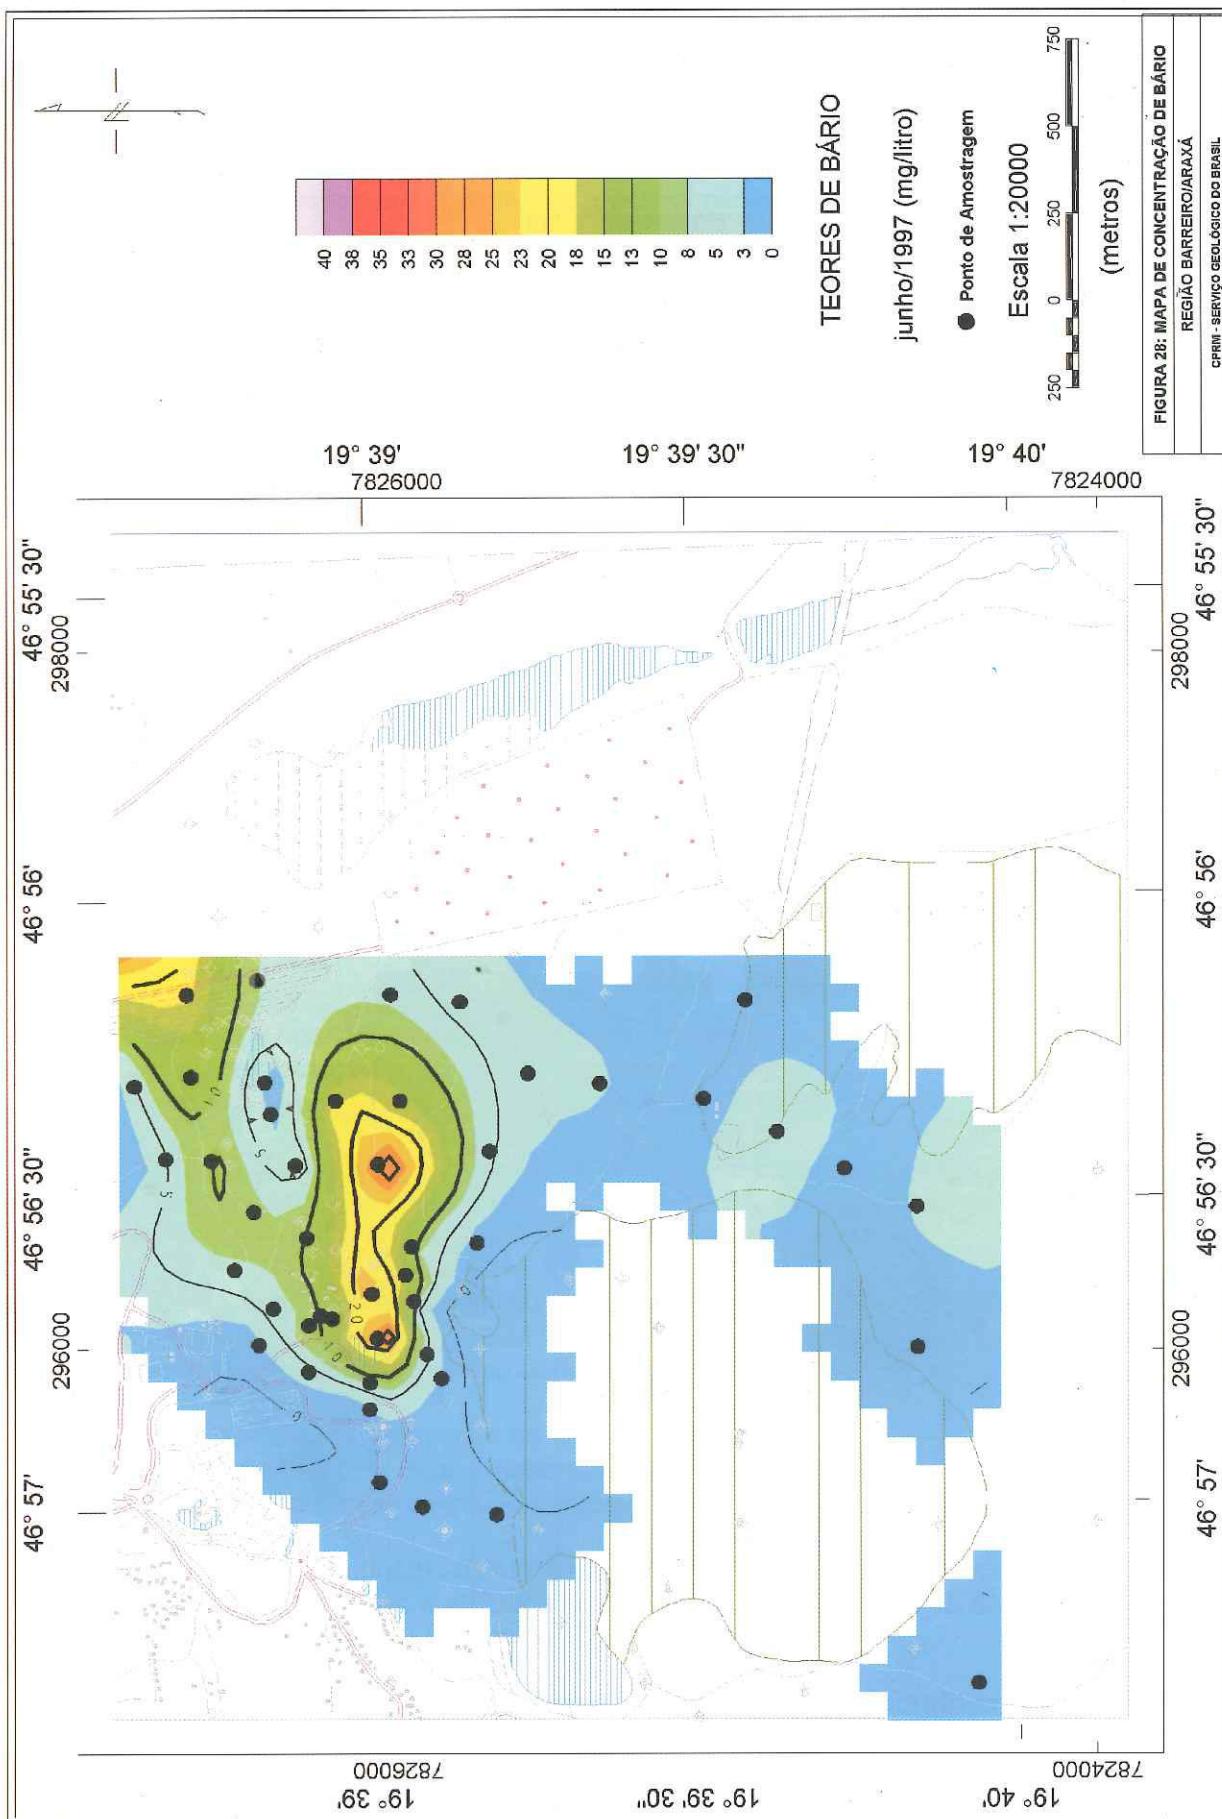
Figura 28 – Mapa de concentração de bário – junho de 1997

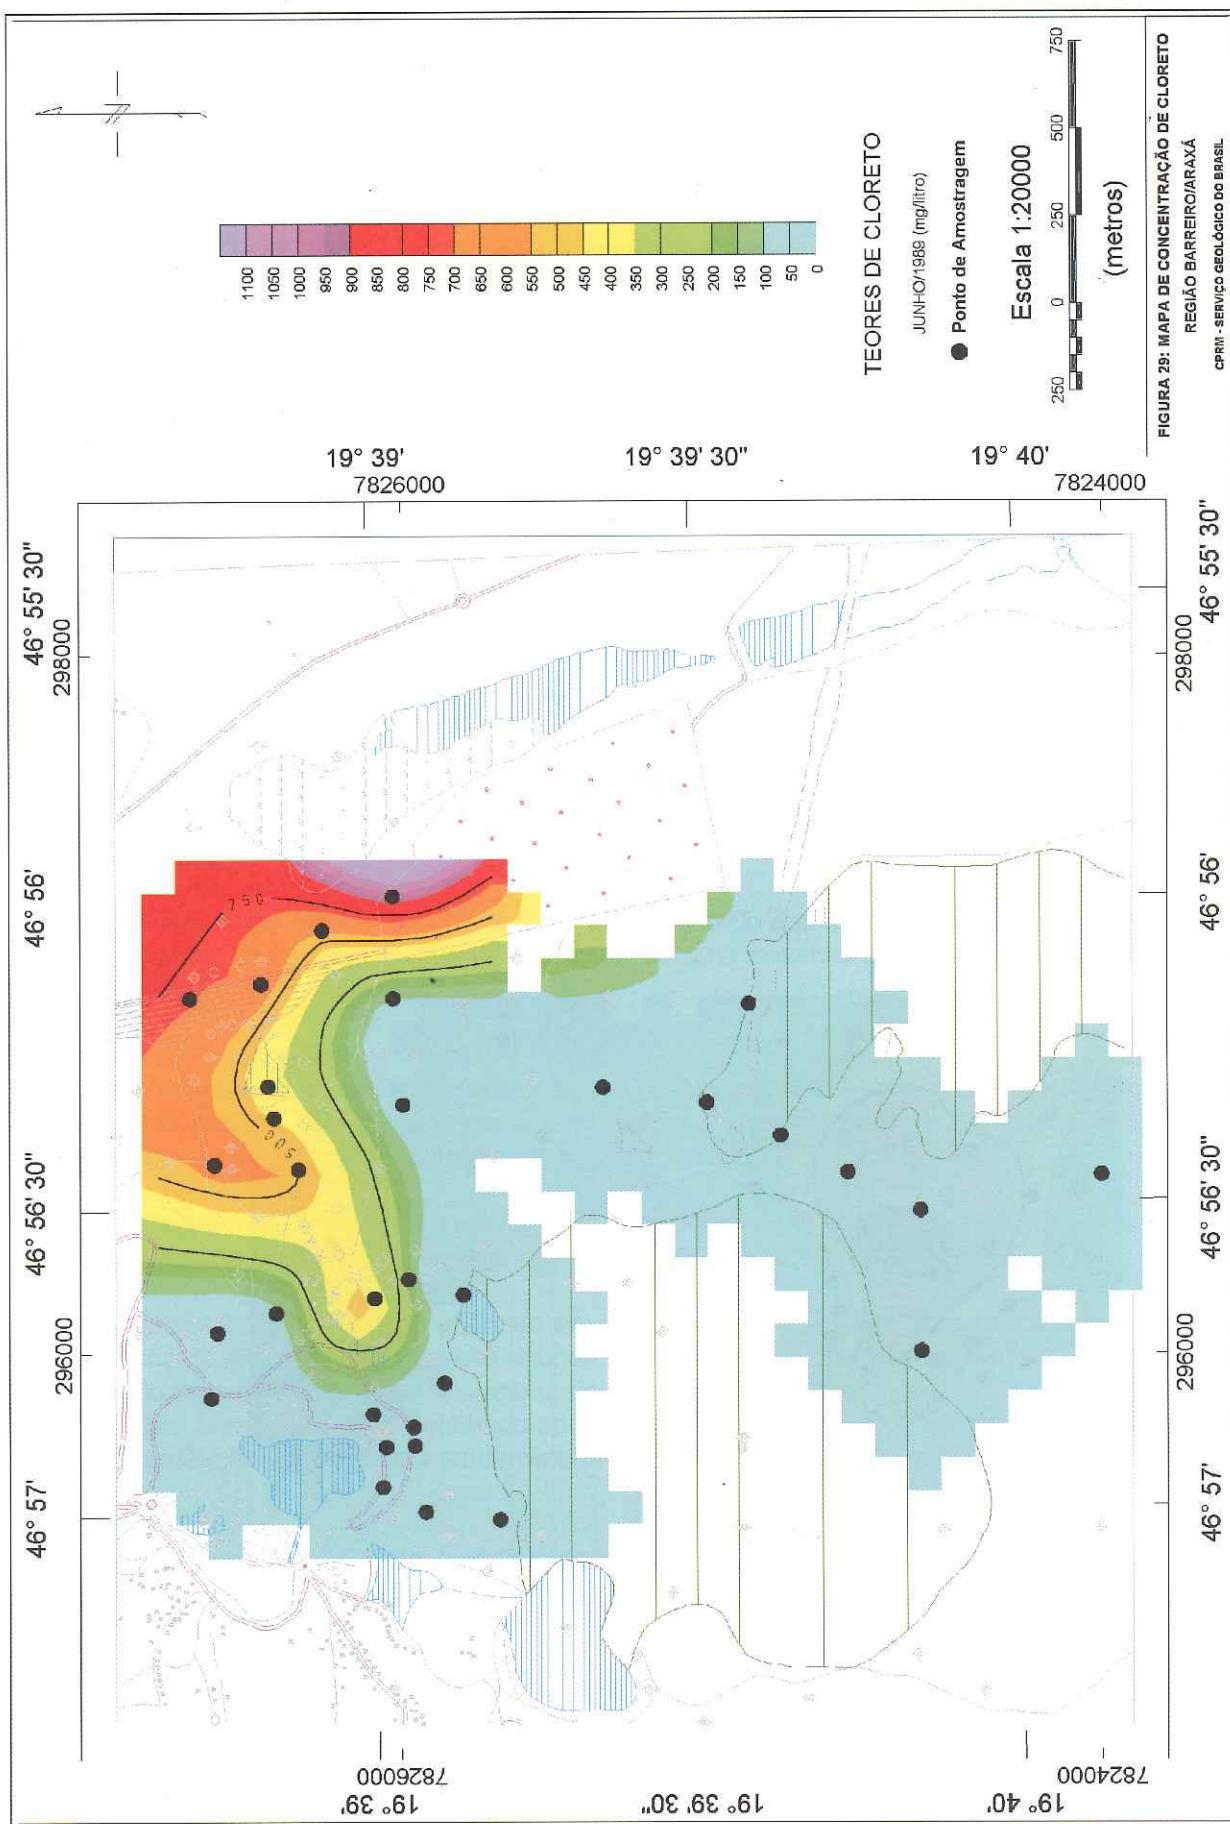
Figura 29 – Mapa de concentração de cloreto – junho de 1989

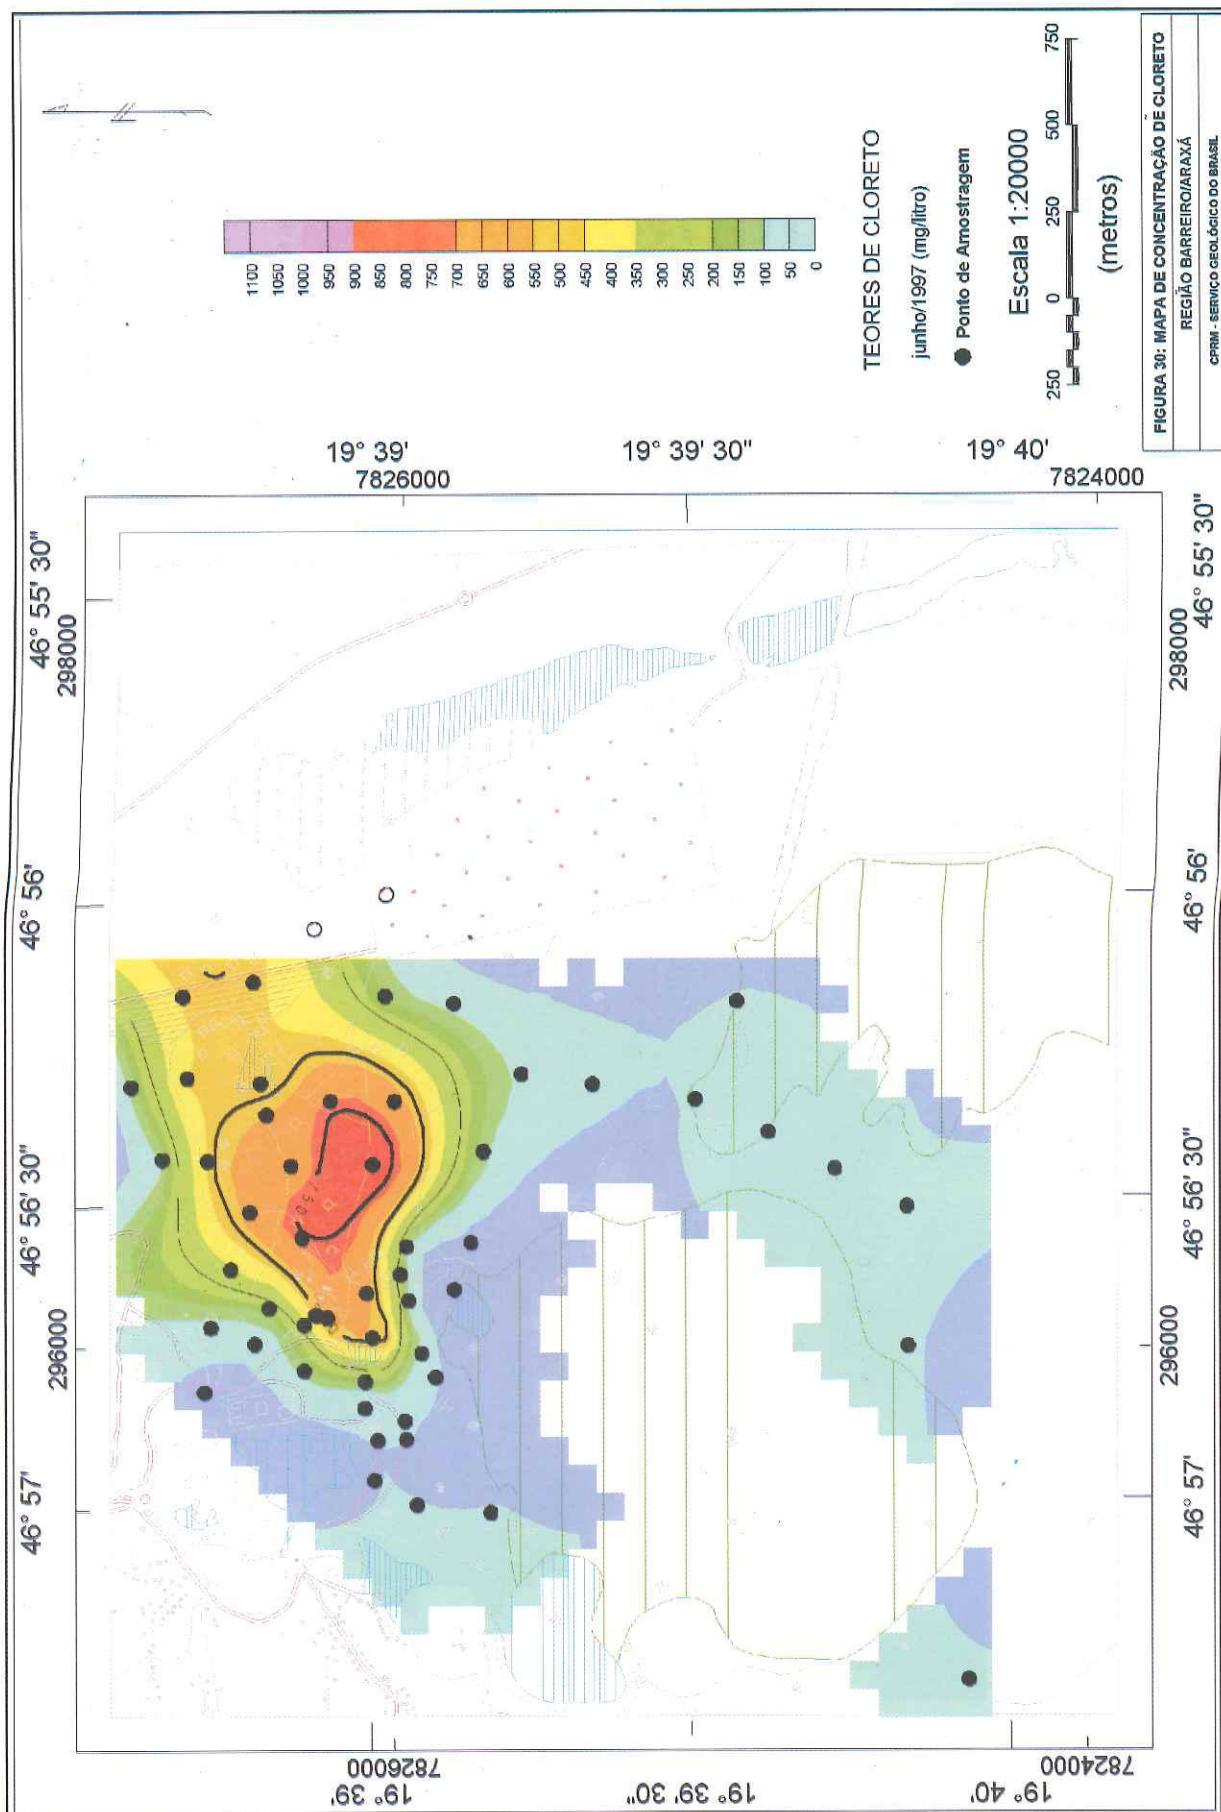
Figura 30 – Mapa de concentração de cloreto – junho de 1997

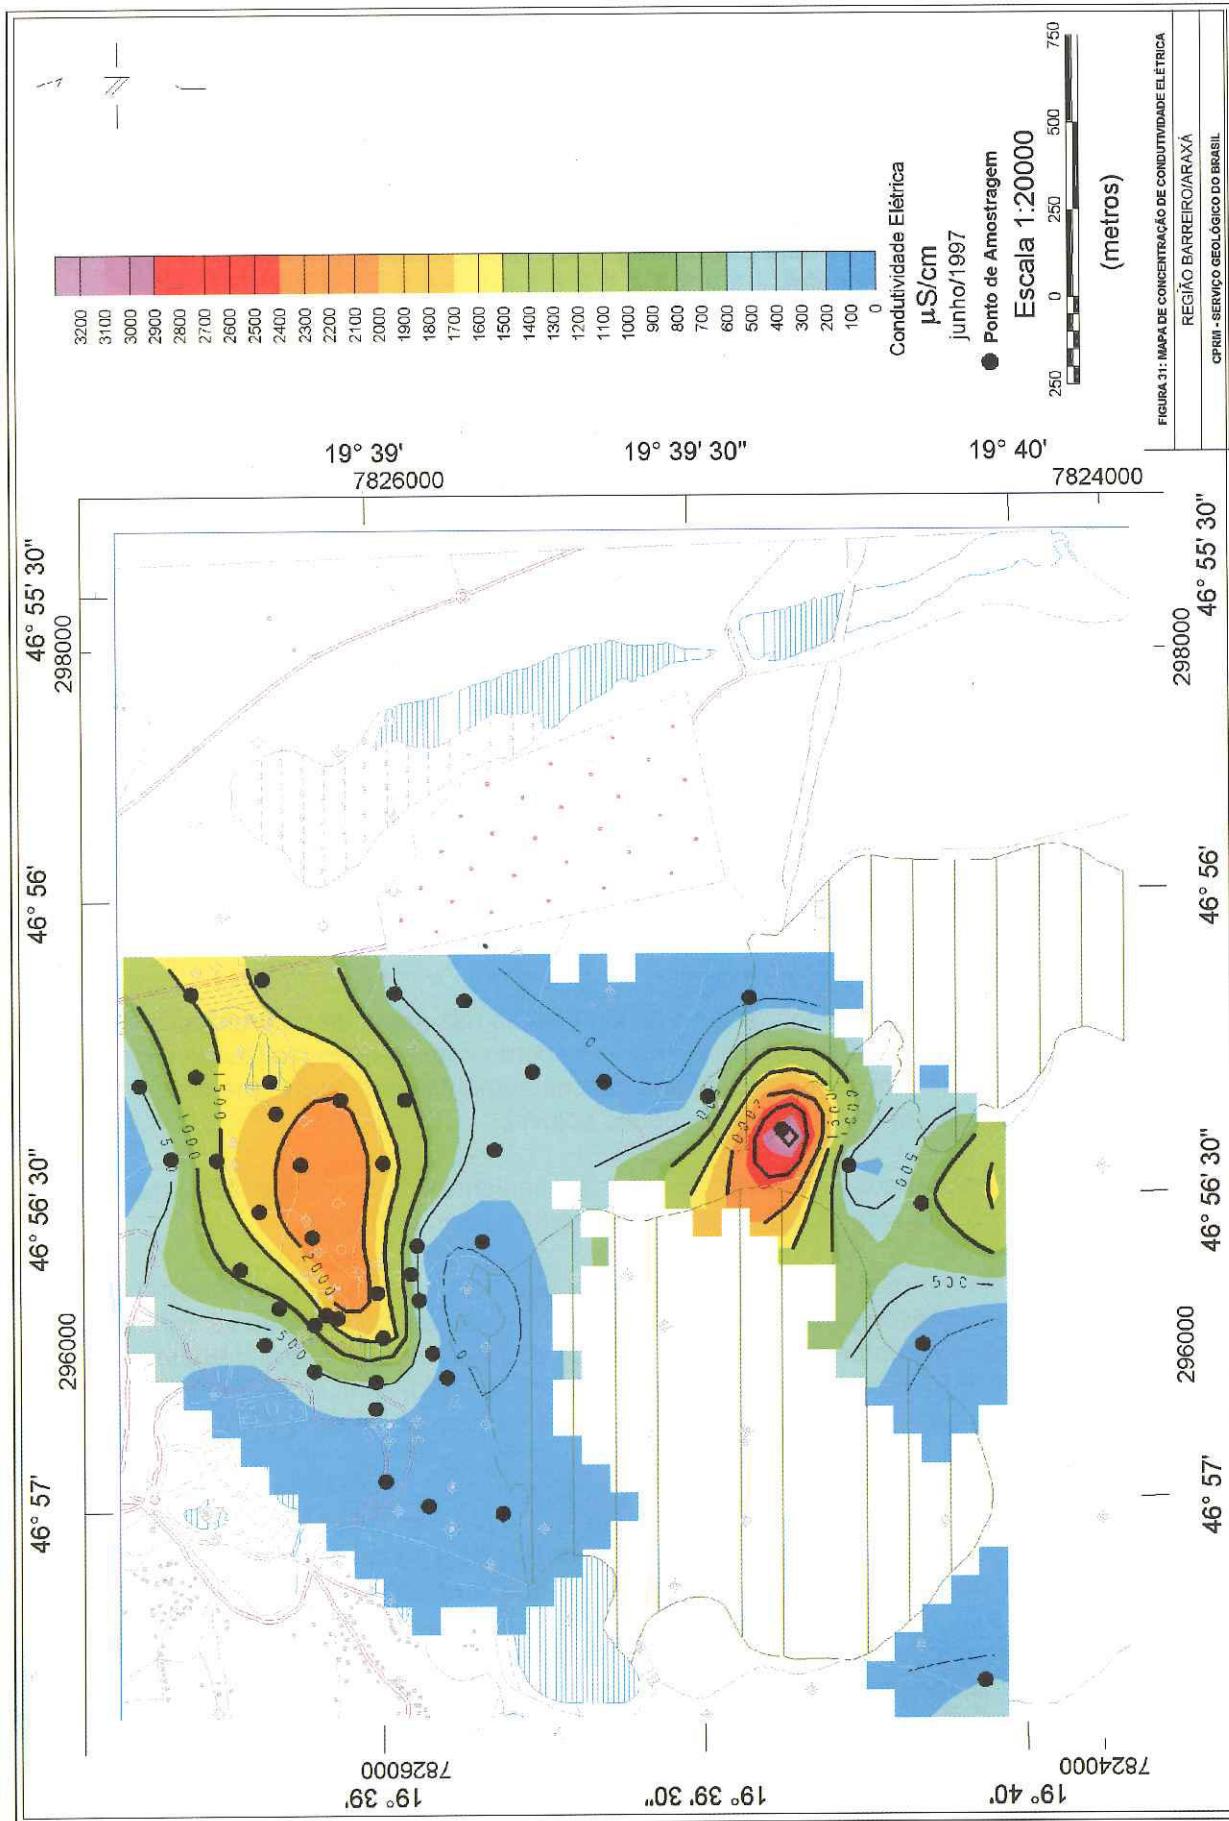
Figura 31 – Mapa de isolinhas de condutividade elétrica
