Projeto Araxá.

**Estudo Geoambiental
das Fontes Hidrominerais.**

CPRM – SERVIÇO GEOLÓGICO DO BRASIL

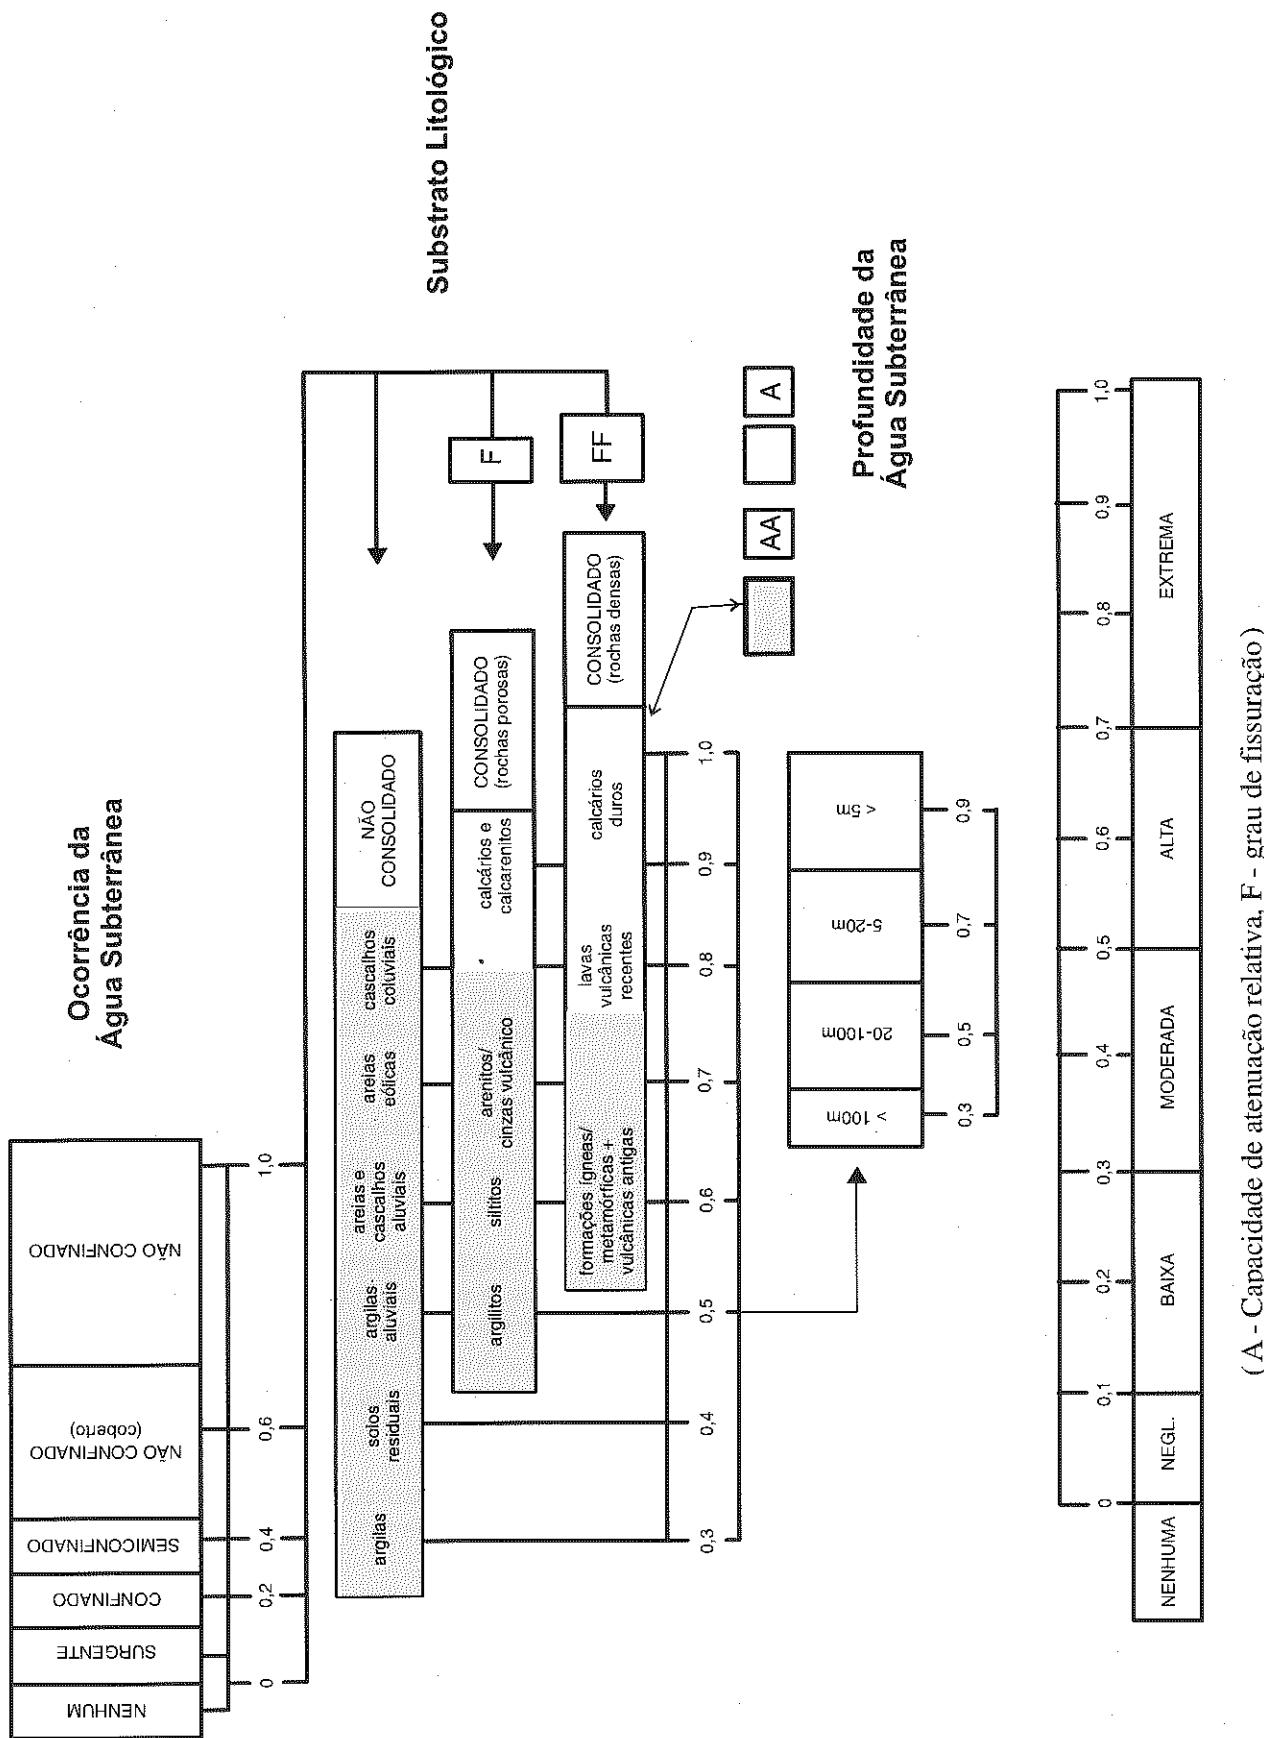
Figura 32 - Sistema DIOS para avaliação do índice de vulnerabilidade do aquífero (Foster, 1987).

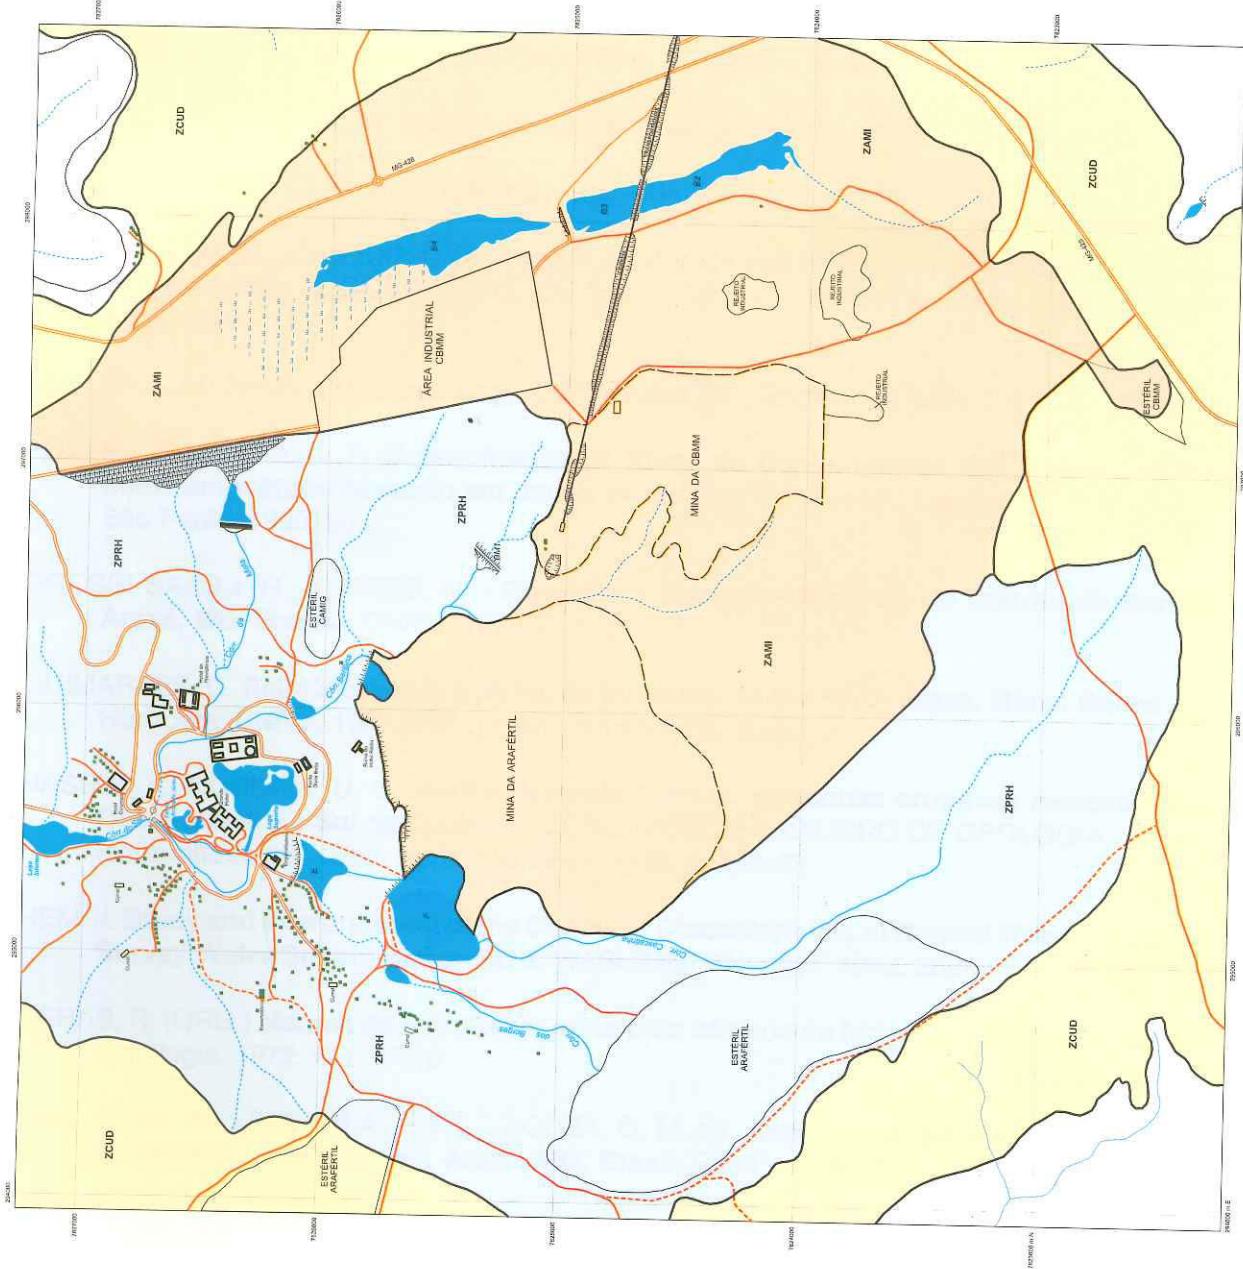
Figura 35 - Mapa de Zoneamento Ecológico-Econômico.

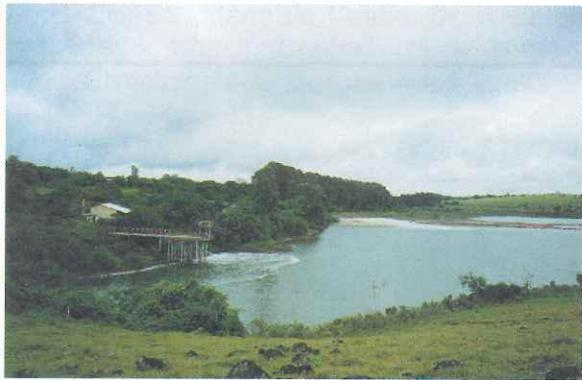
Foto 7 - Lagoa de lançamento de efluentes de metalurgia da CBMM (Barragem 4). Ao fundo, zona assoreada da barragem.

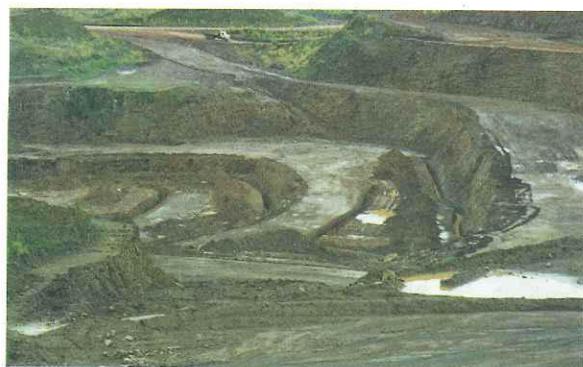
Foto 10 - Mineração de fosfato da Arafétil. Observar sistemas de drenos para rebaixamento do freático.

Os trabalhos de lavra da mina são também realizados a céu aberto, através de bancadas, com grande movimento de terra, ocasionando a retirada da cobertura vegetal e o rebaixamento do nível freático (foto 10). Na tentativa de restabelecer o nível freático e minimizar os danos causados sobre a produtividade das fontes, bem como dos poços tubulares que abastecem a engarrafadora e ao fontanário, a Arafétil construiu barragens para captação da água drenada de suas frentes de lavra, originando os lagos de recarga denominados de "E" e "F" no leito do córrego Cascatinha (fotos 5 e 6). Uma terceira barragem foi recentemente construída no córrego Baritina e denominada neste projeto de barragem "H". Outros aspectos são discutidos nos capítulos de hidrogeologia e hidrologia superficial.

Para a extração do fosfato, na mina da Arafétil, é necessário o rebaixamento do lençol freático, que é feito através de um eficiente sistema de drenagem – com drenos escavados ao longo das bancadas (foto 10) e direcionados por meio de drenos-mestre às barragens “F” e para a recentemente construída, “G”, onde parte da água é novamente infiltrada no aquífero, mantendo o nível freático a jusante da mina. O sistema de drenagem cria um cone de depressão do nível freático original, principalmente na direção sul, a montante e lateralmente à mina, favorecendo o avanço da lavra.

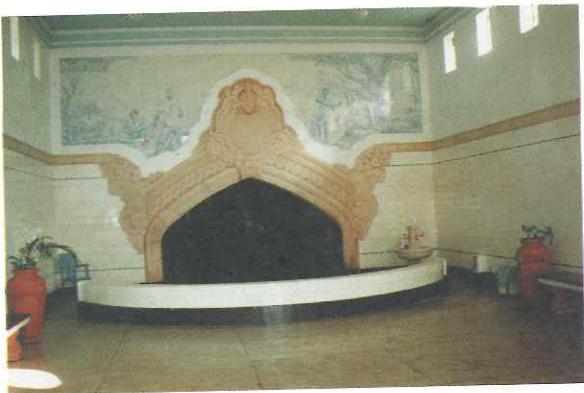
Foto 19 - Nascente da fonte Dona Beja na base da cascata. Reservatório da fonte situa-se sob o piso.

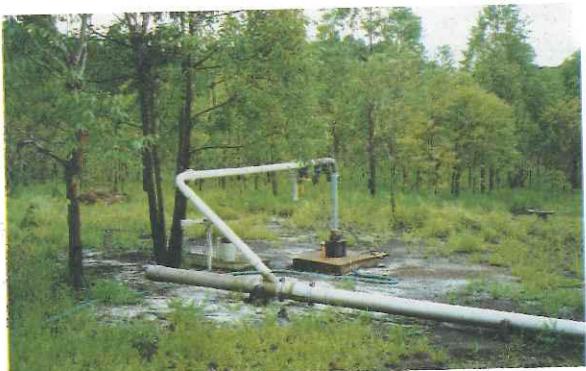
Foto 23 - Poço de Sangria da Barragem B-4.

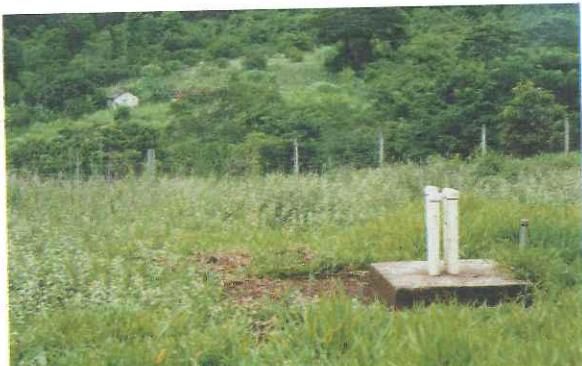
Foto 24 - Piezômetro multinível no córrego da Mata.

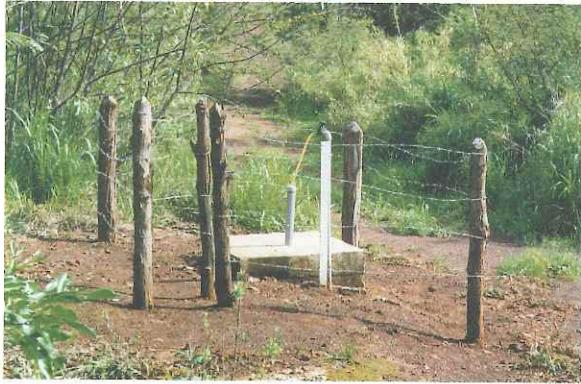
Foto 25 – Poço de infiltração de sulfato de sódio.

A neutralização foi e continua sendo feita através da injeção ininterrupta de sulfato de sódio por meio de infiltradores localizados em pontos estratégicos (definidos a partir de poços de monitoramento) que estão a jusante da barragem e na área assoreada do lago B4.

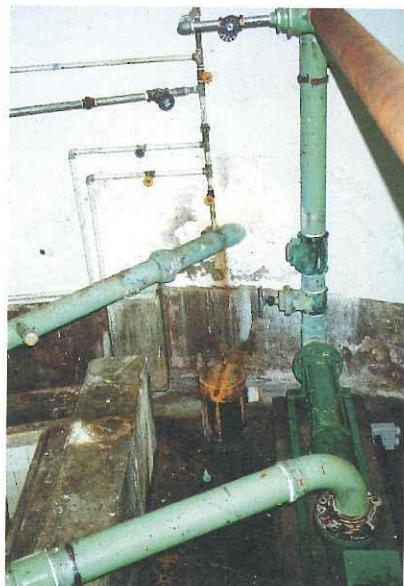
Foto 27 - Captação por poço tubular da fonte Andrade Júnior. As tomas d'água encontram-se na coluna do revestimento.
